# Vertiefte Sicherheitsüberprüfung von 8 Hochwasserrückhaltebecken Königsbach-Stein

Einwohnerversammlung

Königsbach-Stein, den 16.11.2017

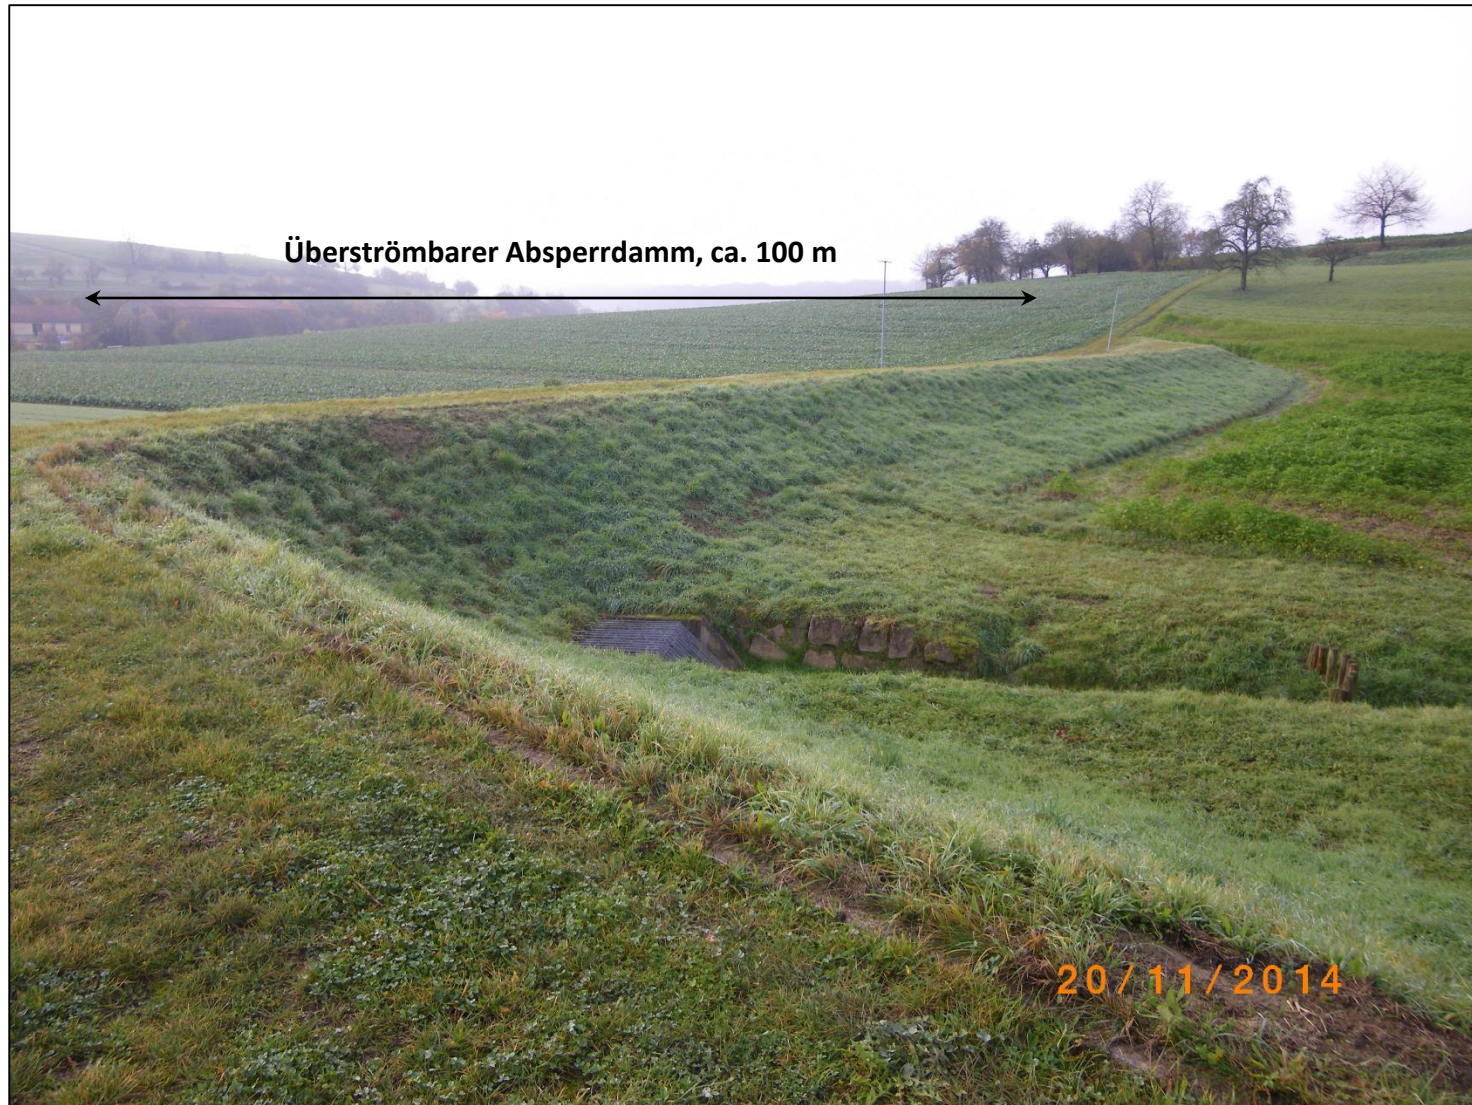
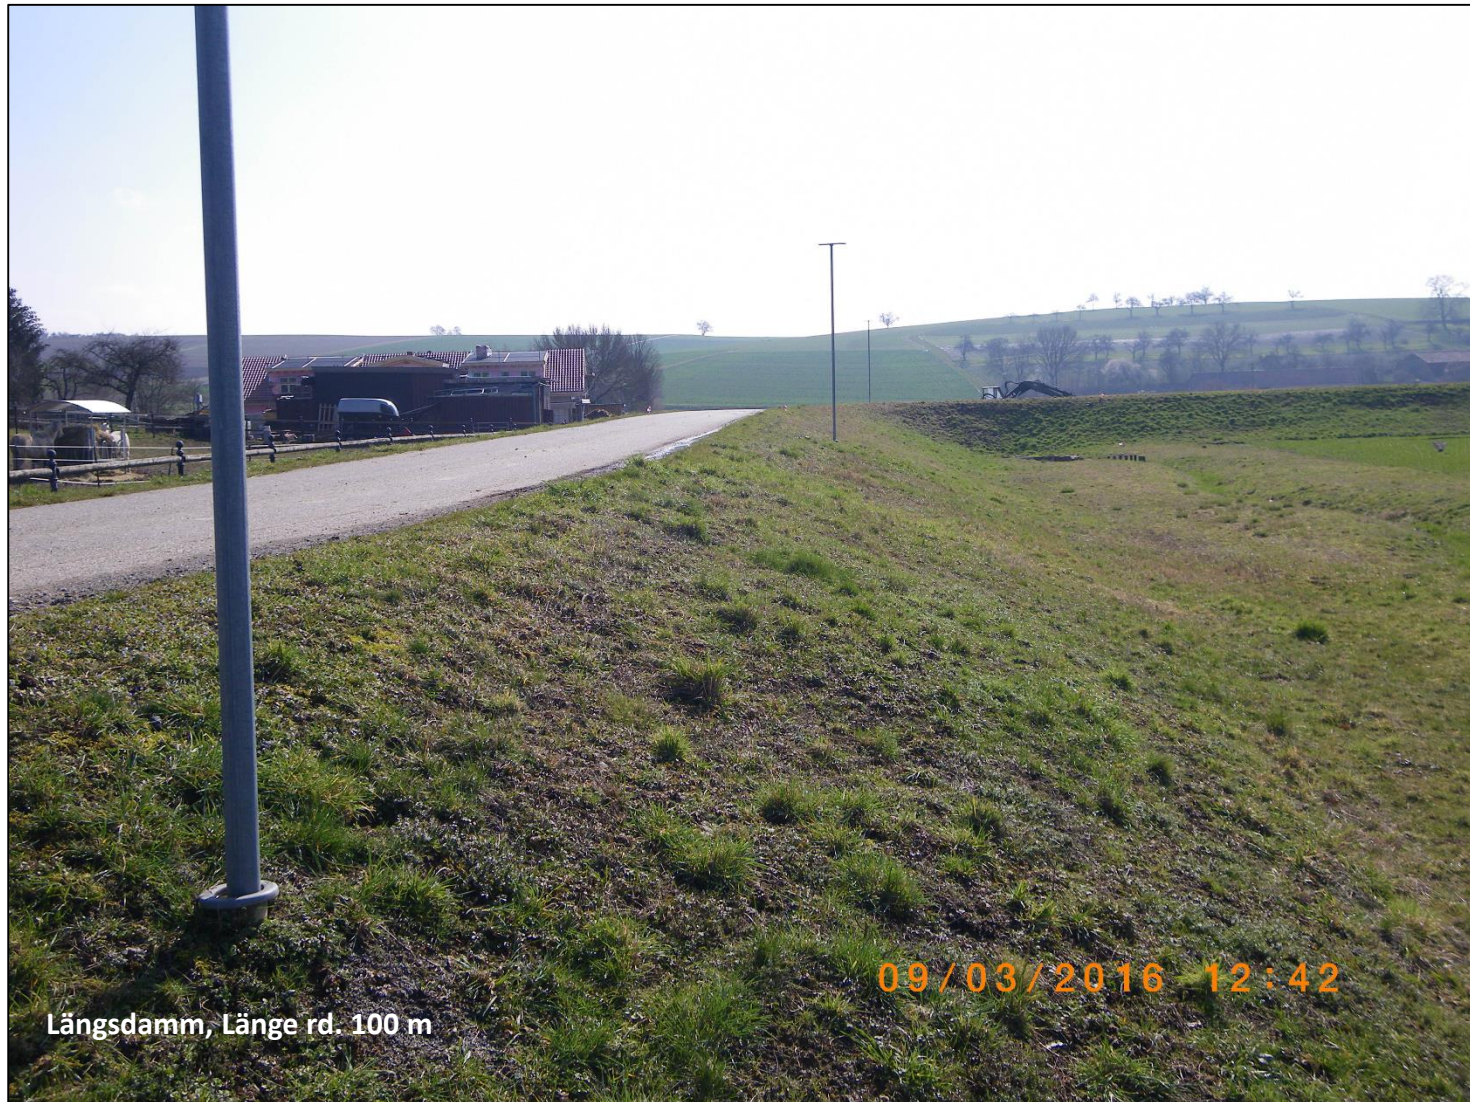
## HRB I

Längsdamm, Länge rd. 100 m

- × Hochwasserentlastung
- × Fehlender Freibord am Längsdamm
- × Lattenpegel
- × Nachweis Dichtheit Grundablass
- × Betriebsplan

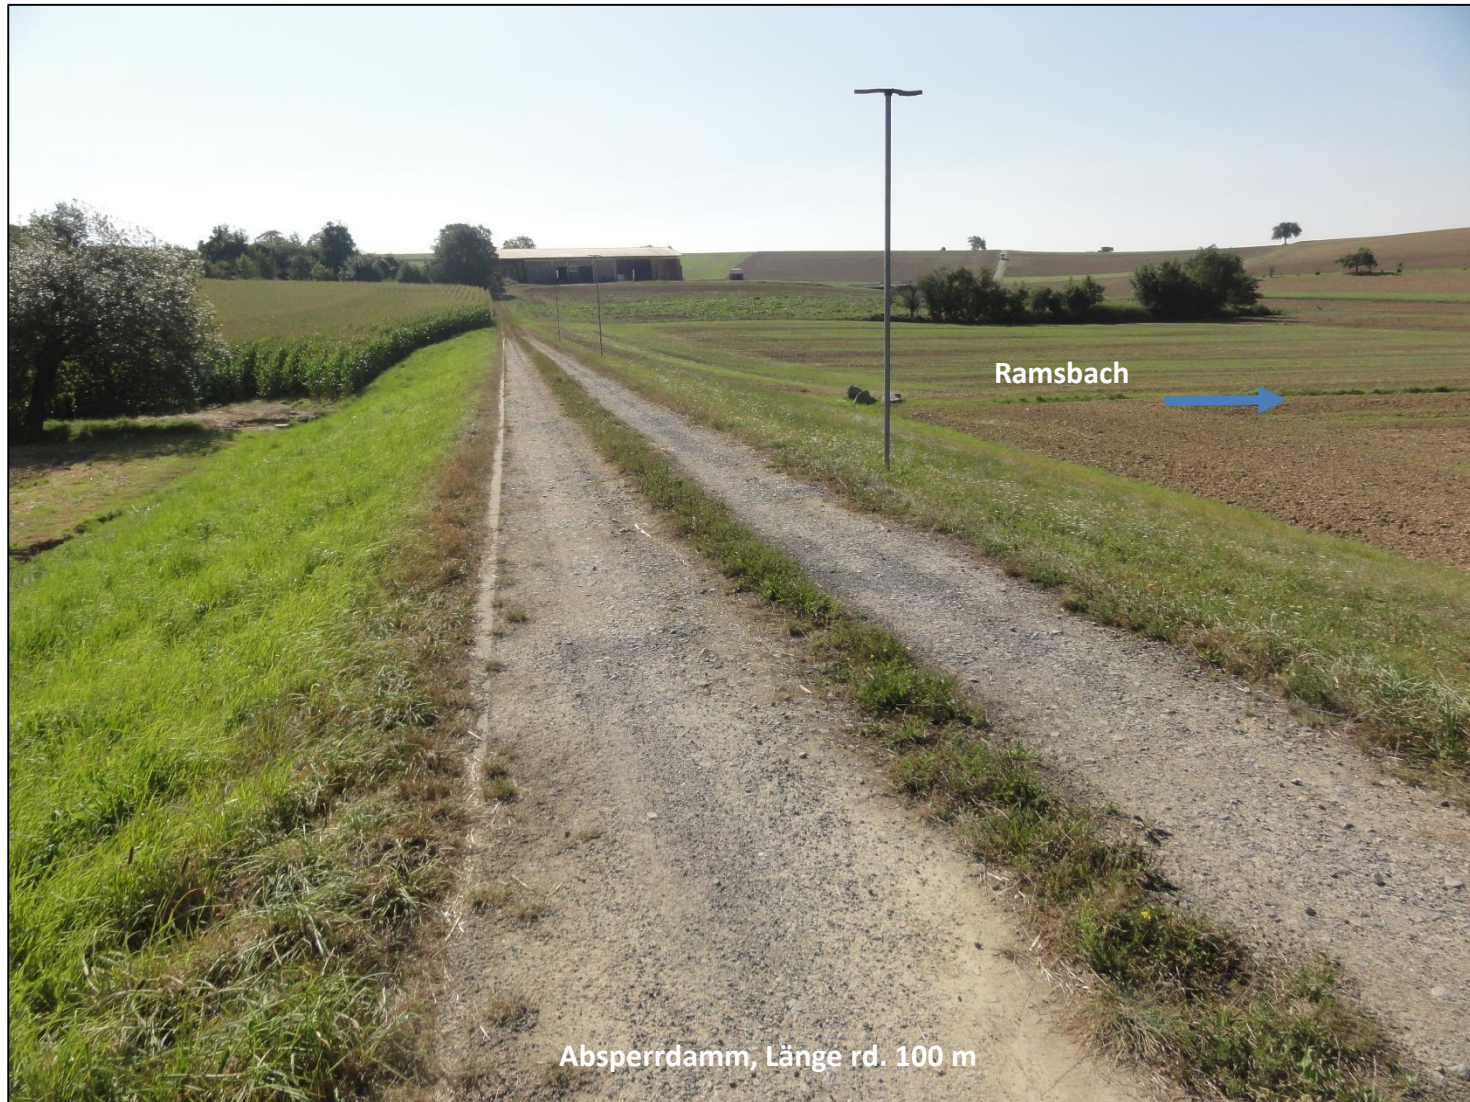
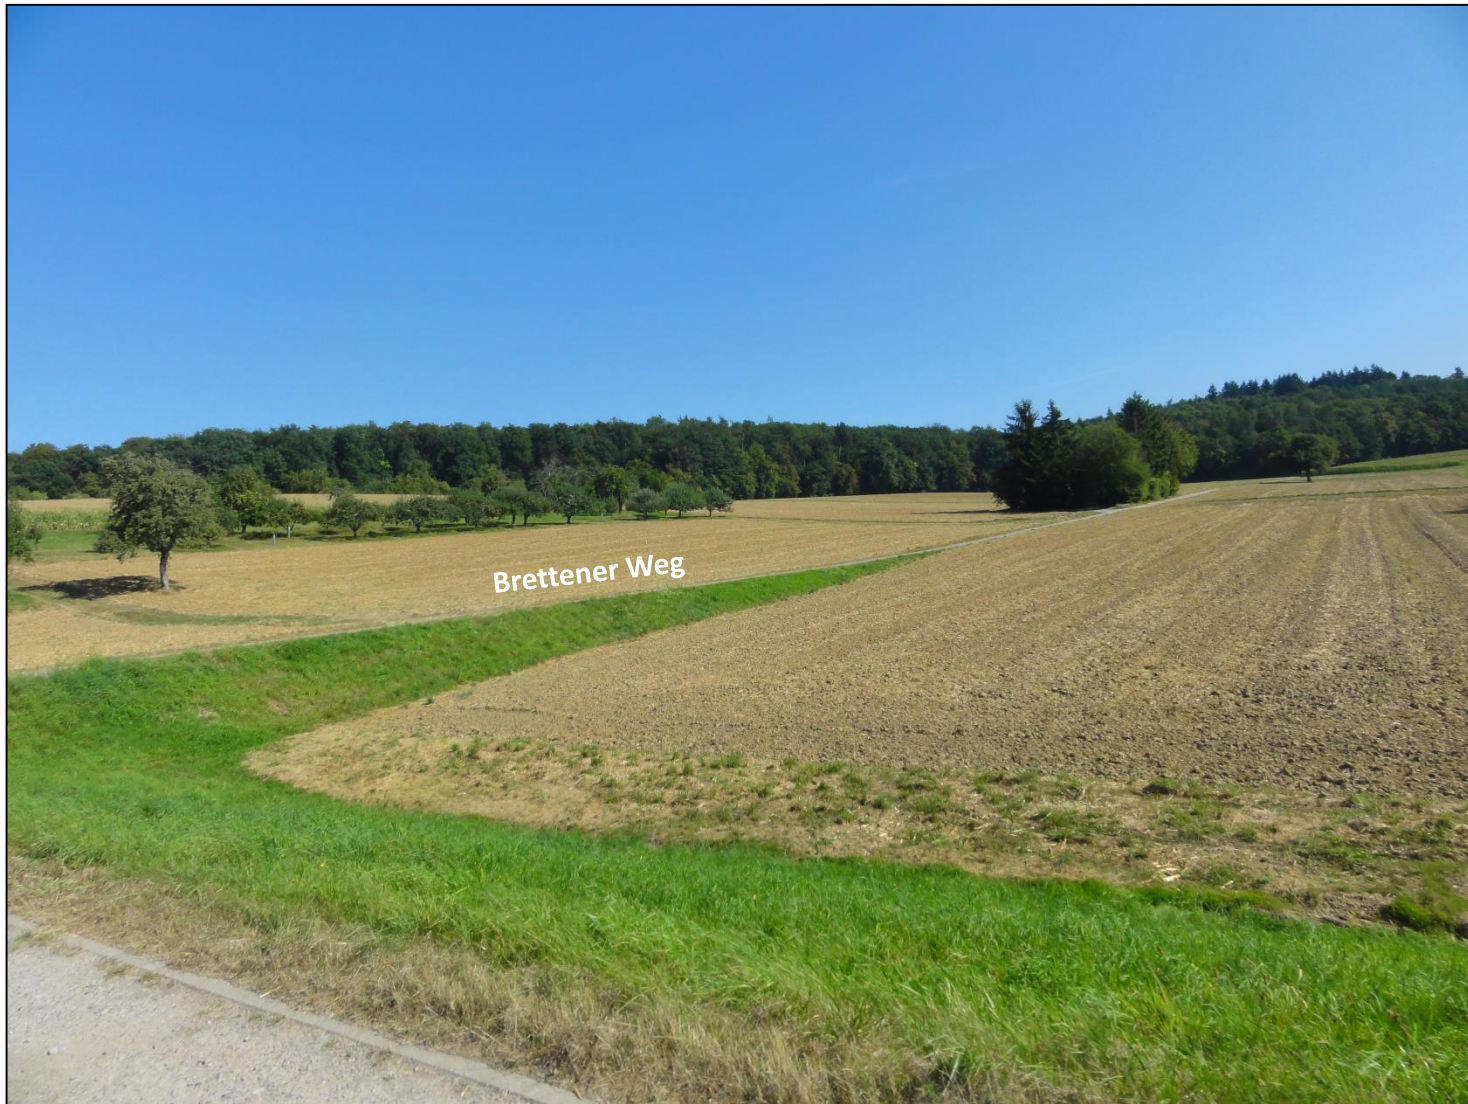
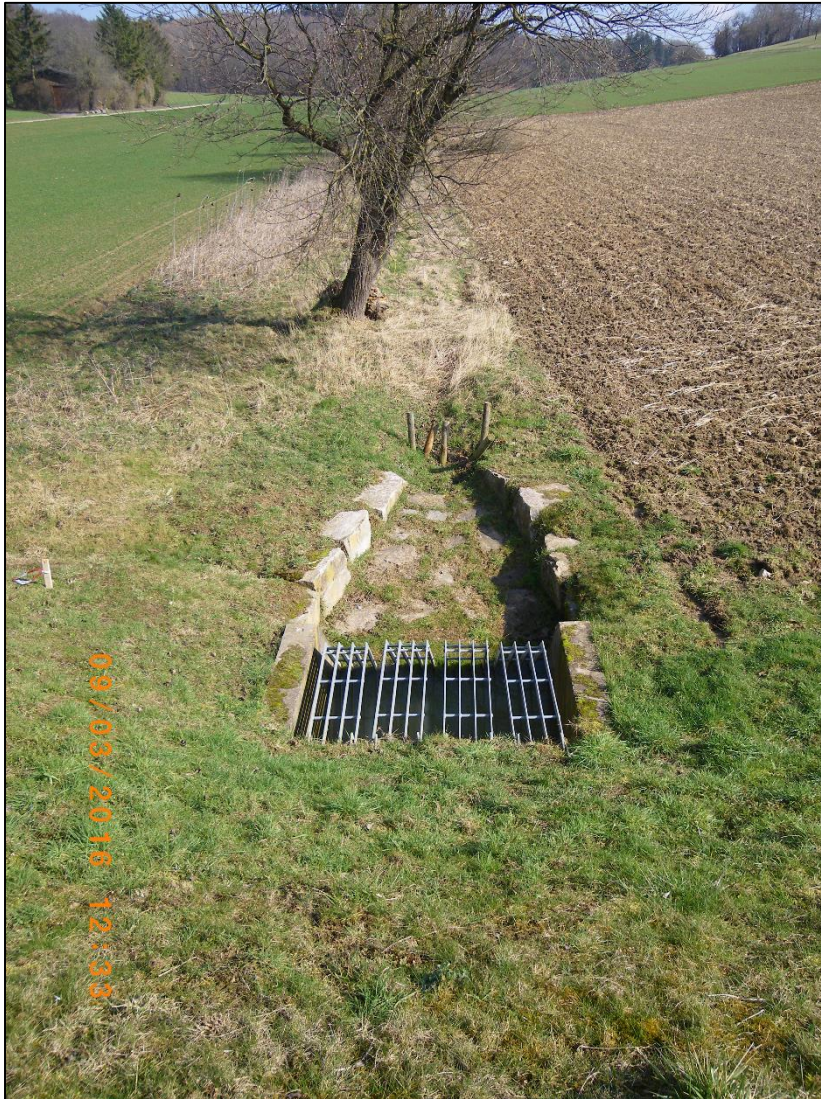
## HRB II

Absperrdam, Länge rd. 100 m

- × Hochwasserentlastung
- × Böschungssicherung unterstrom HRB
- × Lattenpegel
- × Nachweis Dichtheit Grundablass
- × Betriebsplan

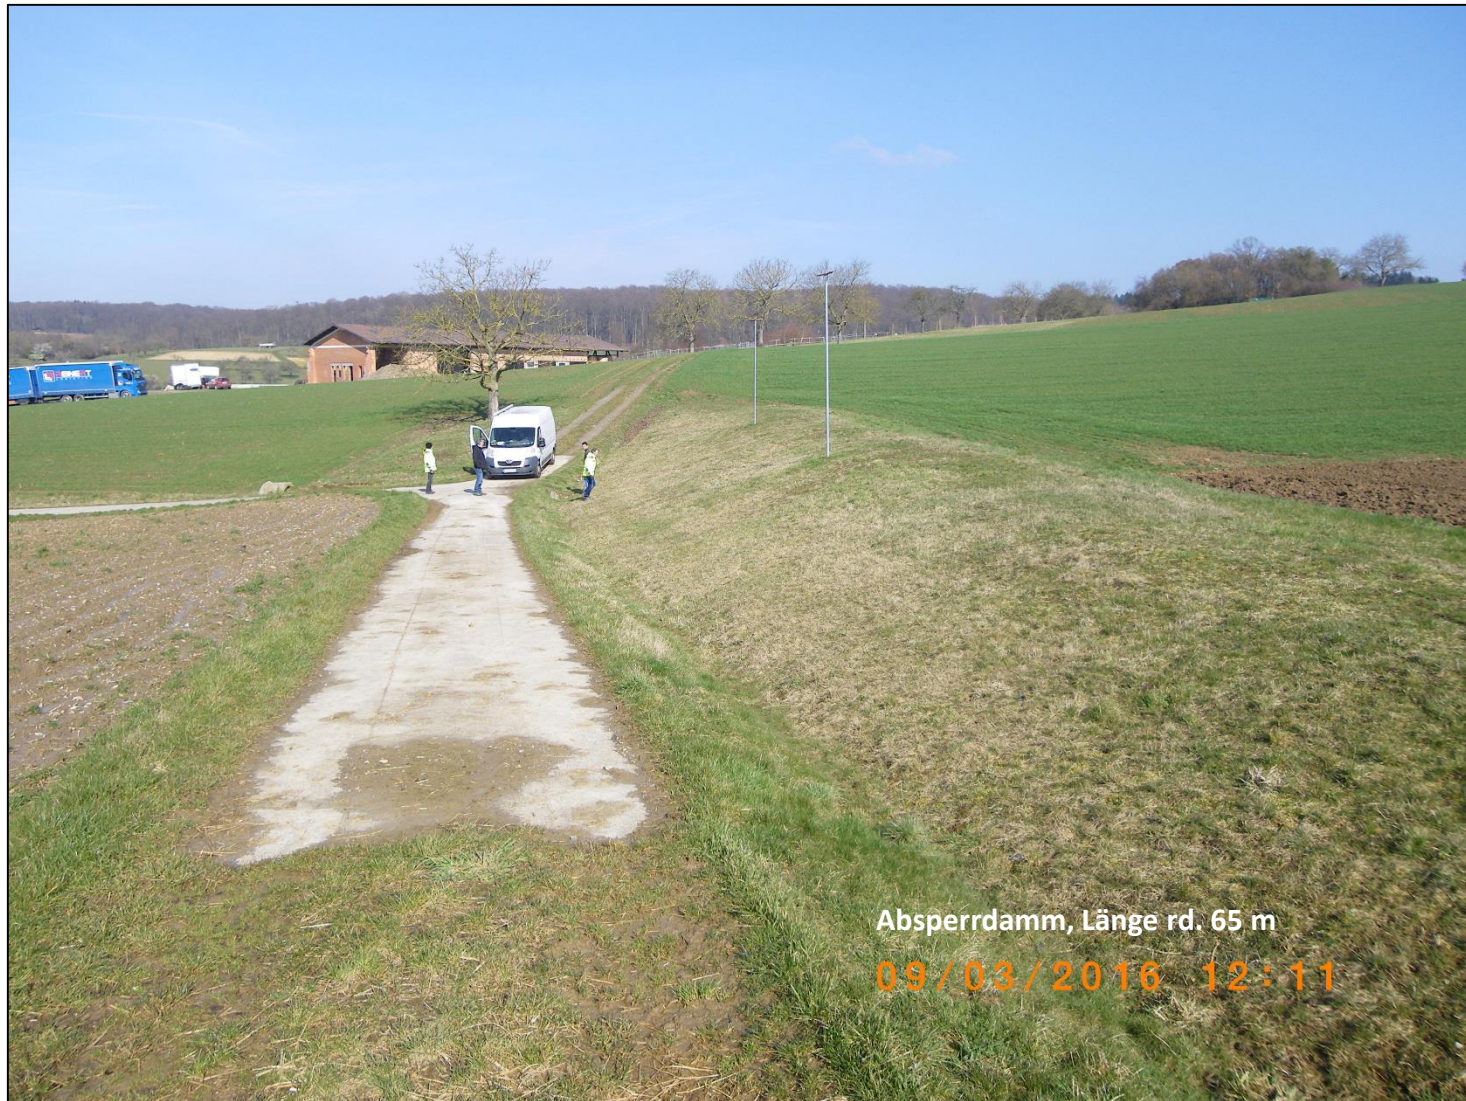
## HRB III

- × Hochwasserentlastung
- × Lattenpegel
- × Nachweis Dichtheit Grundablass
- × Betriebsplan

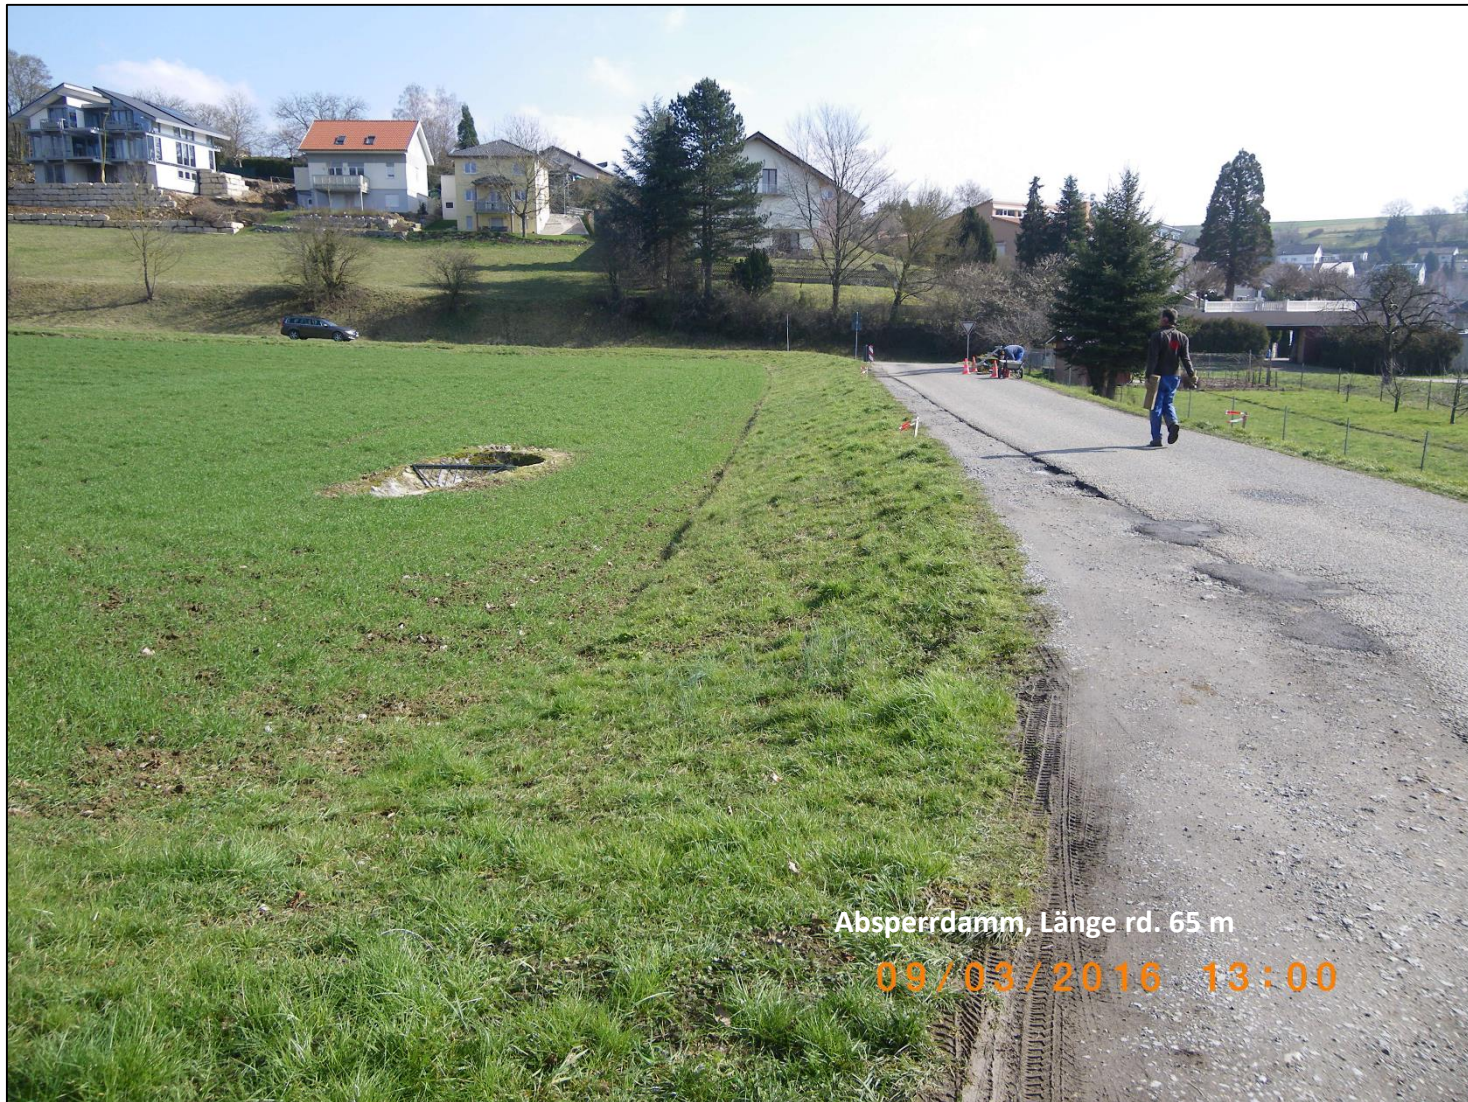
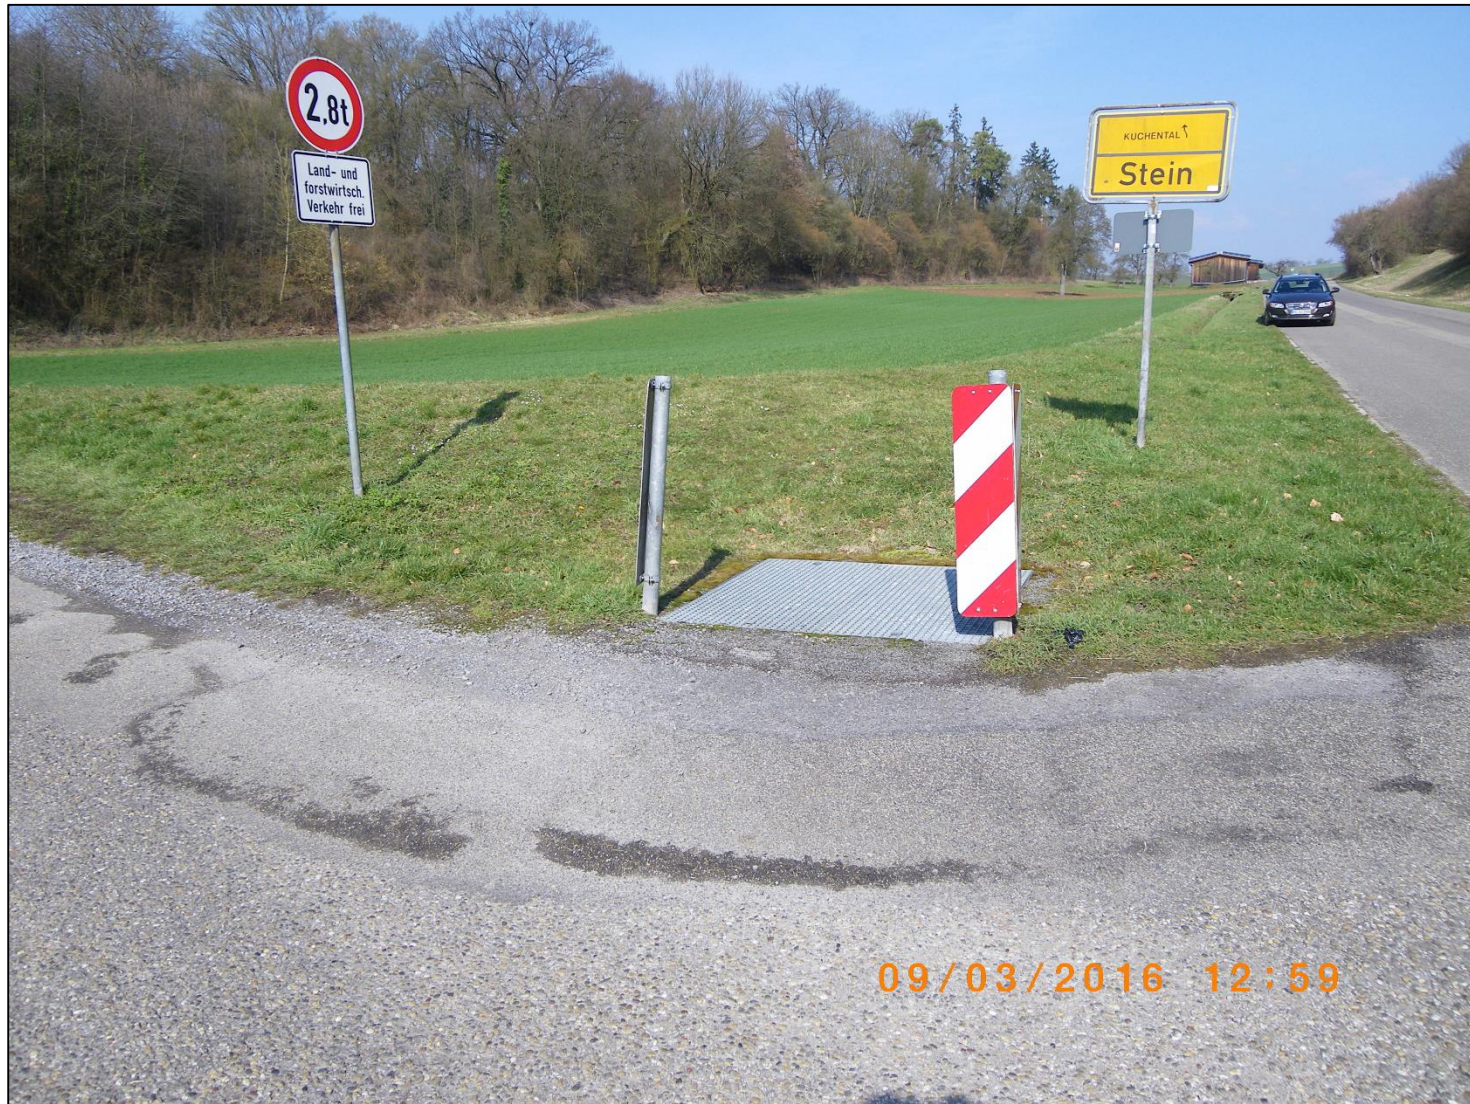
## HRB Kuchental

- × Hochwasserentlastung
- × Lattenpegel
- × Nachweis Dichtigkeit Grundablass
- × Betriebsplan
- × Räumlicher Grobrechen am Grundablass

derzeit keine Maßnahmen aufgrund geringer Höhe,  
Erfahrung mit Überströmung  
Bruchscenario möglicherweise zulässig

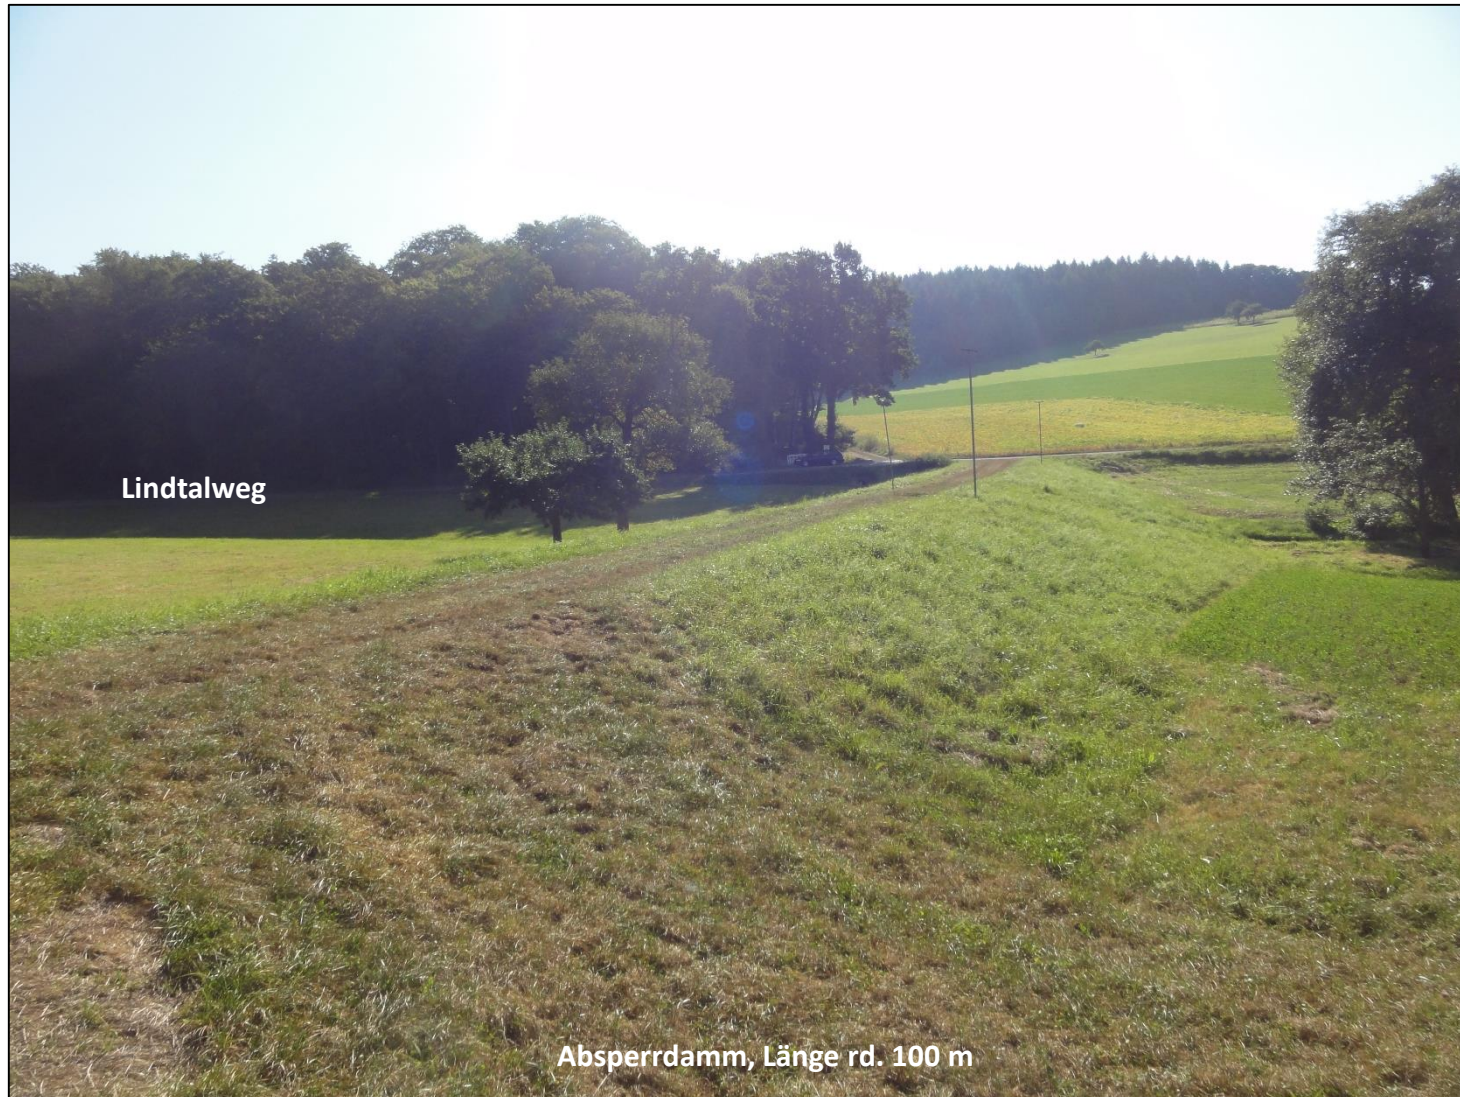
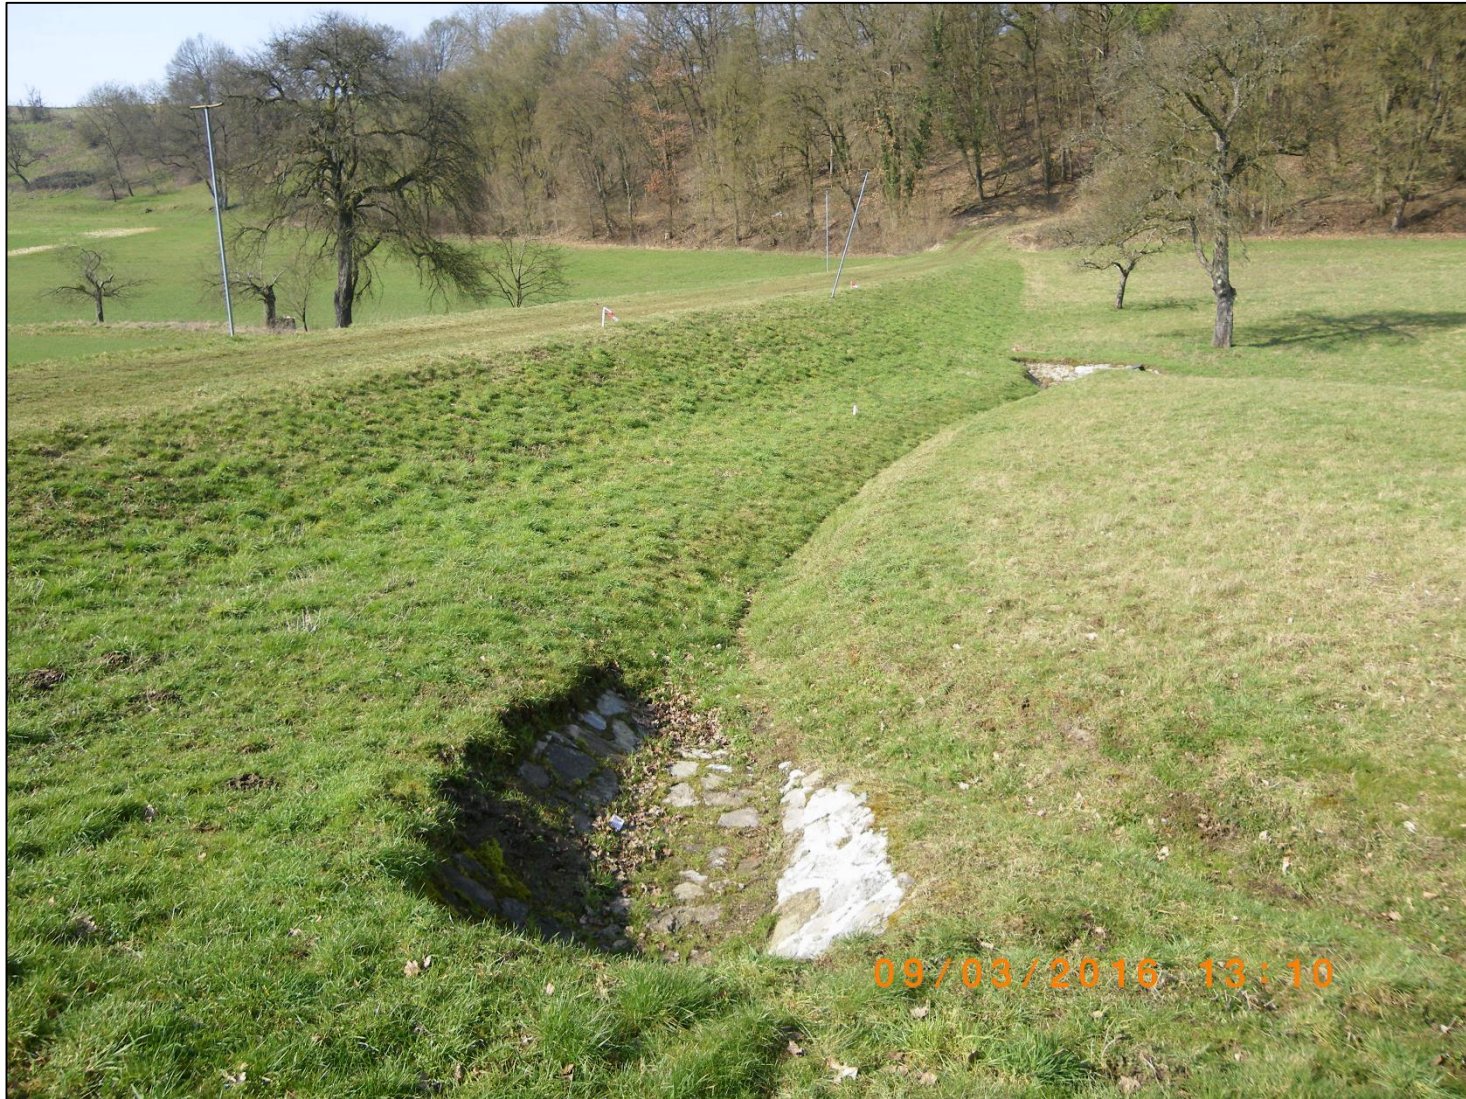
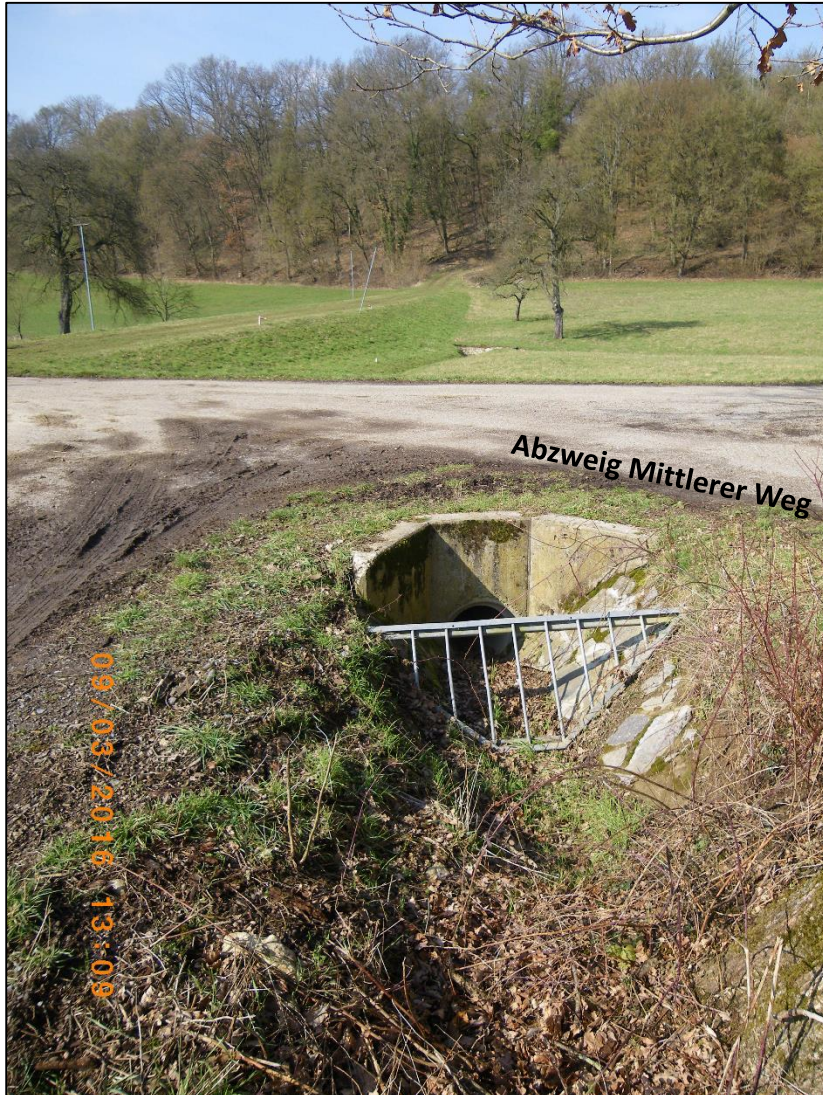
## HRB Lindtal

- × Hochwasserentlastung
- × Lattenpegel
- × Nachweis Dichtheit Grundablass
- × Betriebsplan
- × Ausbau Seitenzufluss mit räumlichem Rechen

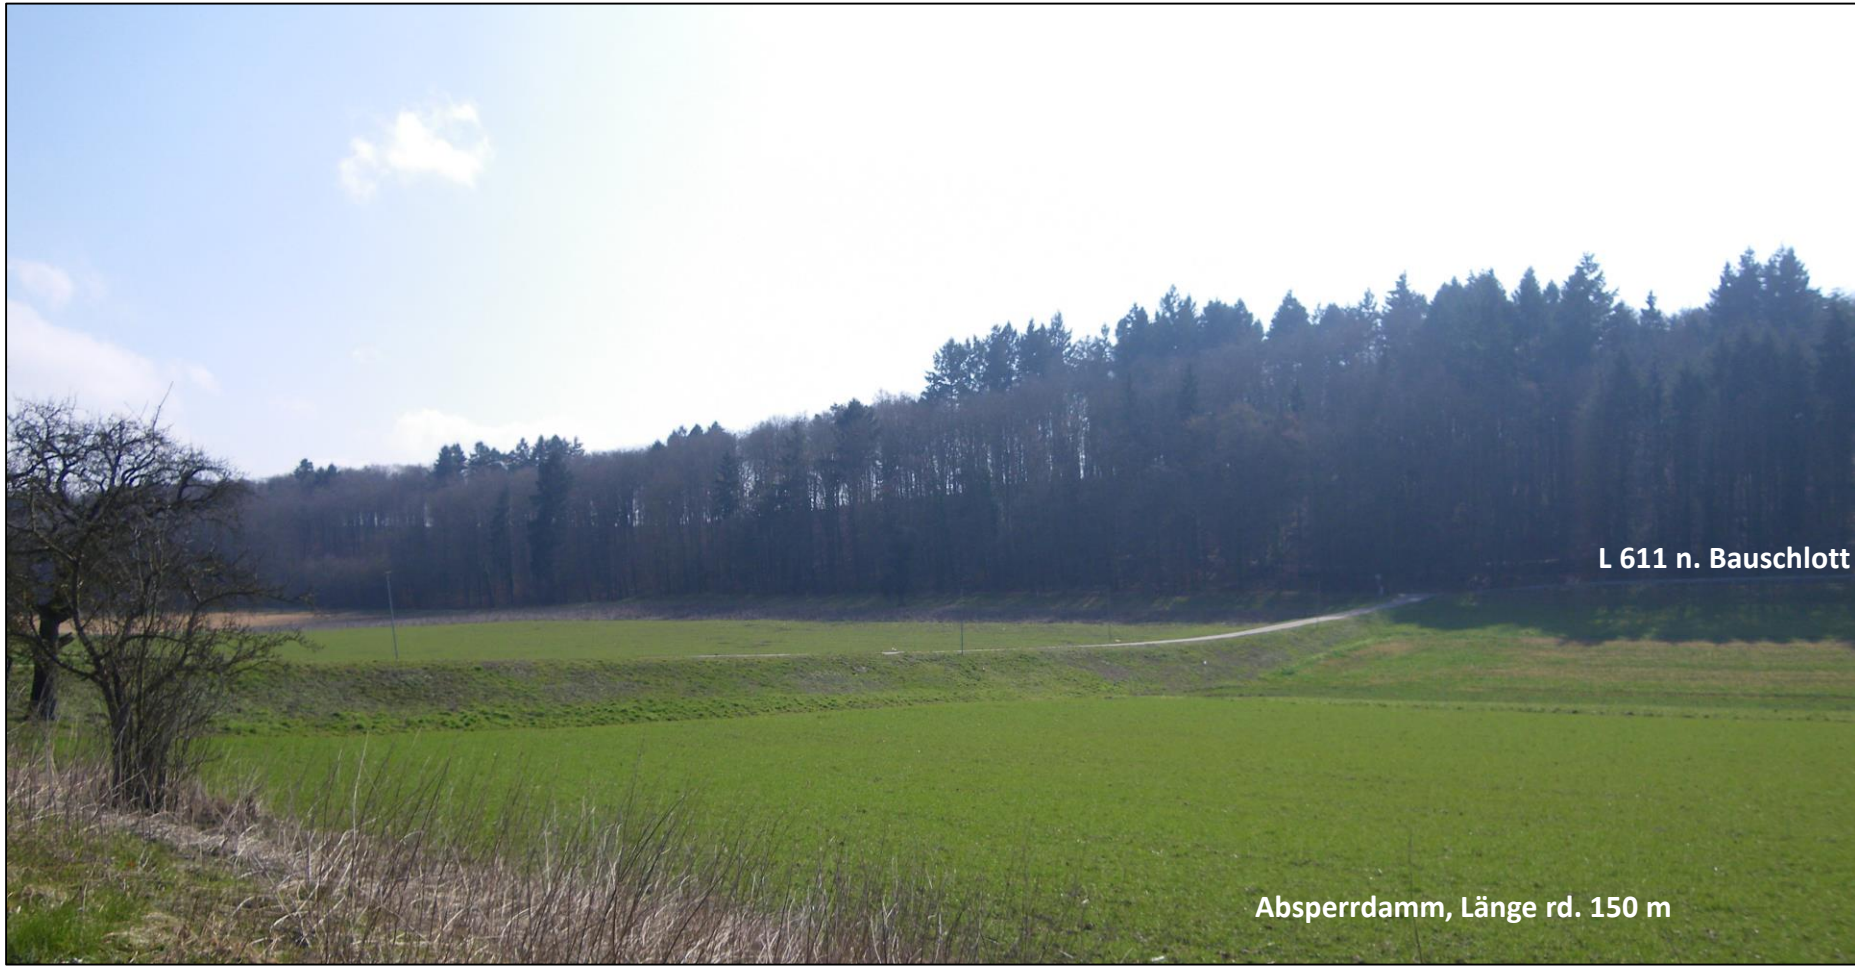
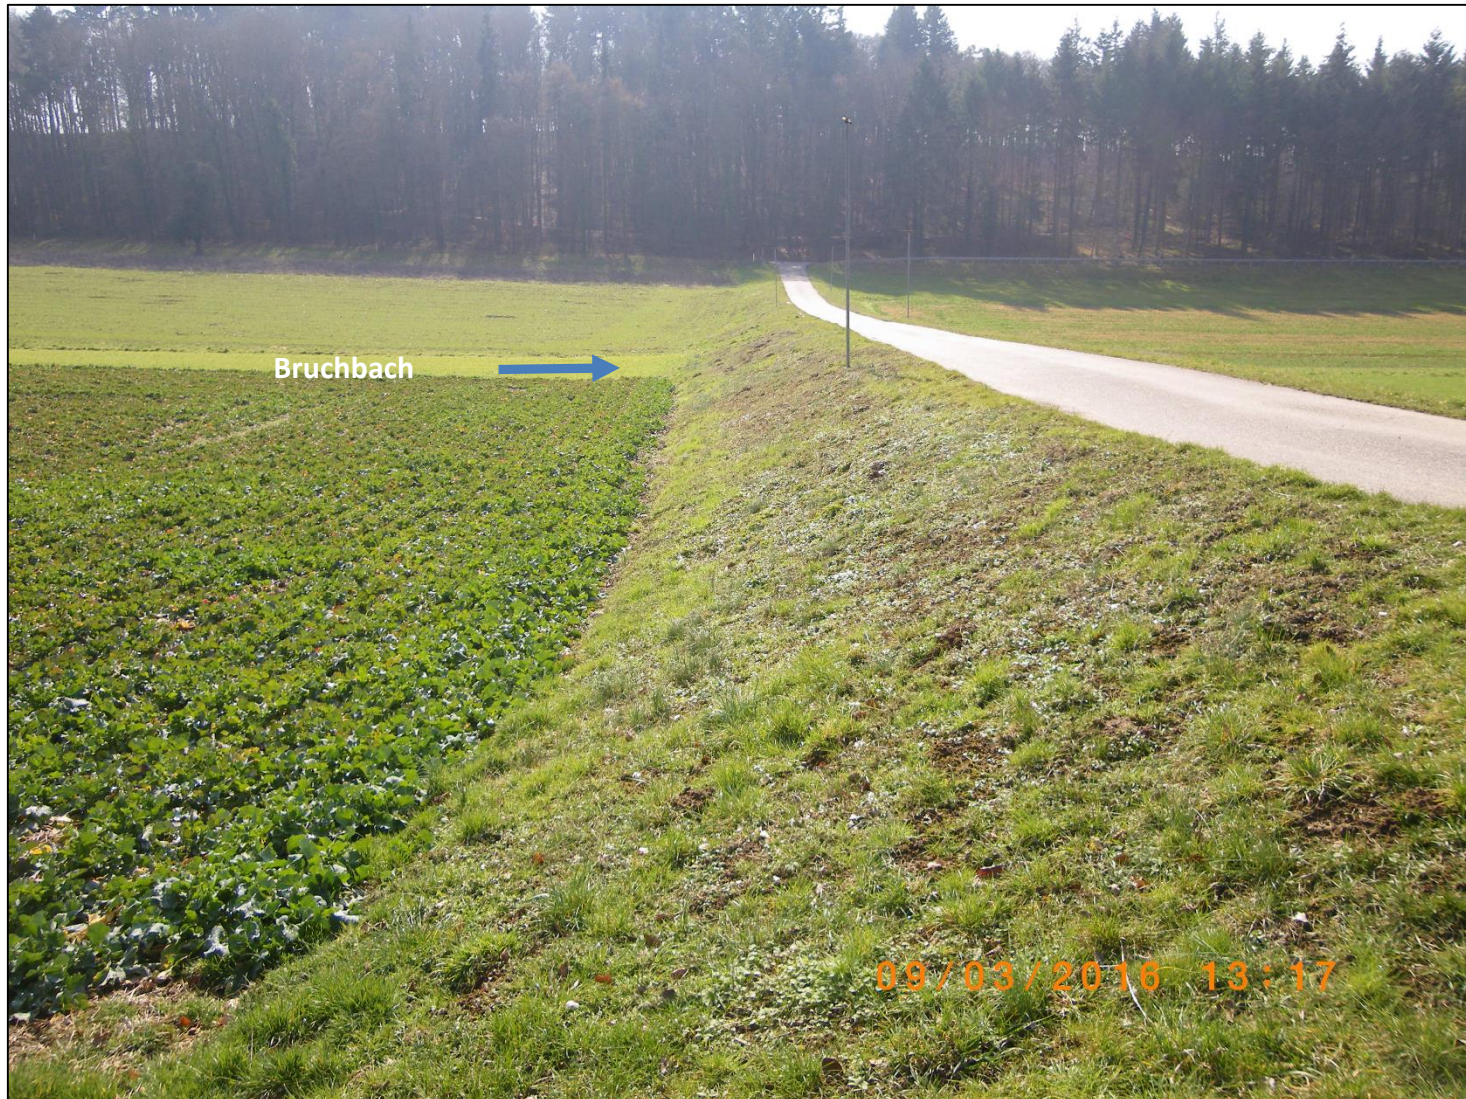
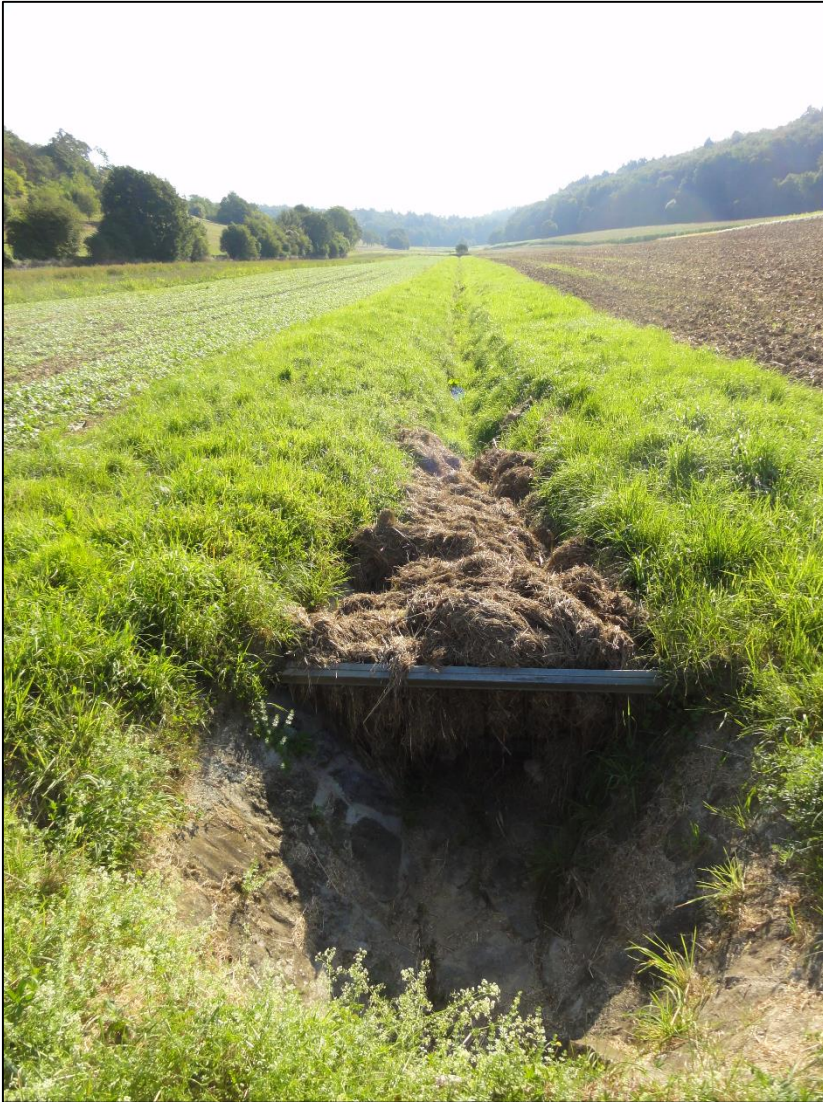
## HRB Pfitztal

Absperrdamm, Länge rd. 150 m

- × Hochwasserentlastung
- × Lattenpegel
- × Räumlicher Rechen am Grundablass
- × Nachweis Dichtheit Grundablass
- × Betriebsplan
