# Vertiefte Sicherheitsüberprüfung von 8 Hochwasserrückhaltebecken Königsbach-Stein

Einwohnerversammlung

Königsbach-Stein, den 16.11.2017

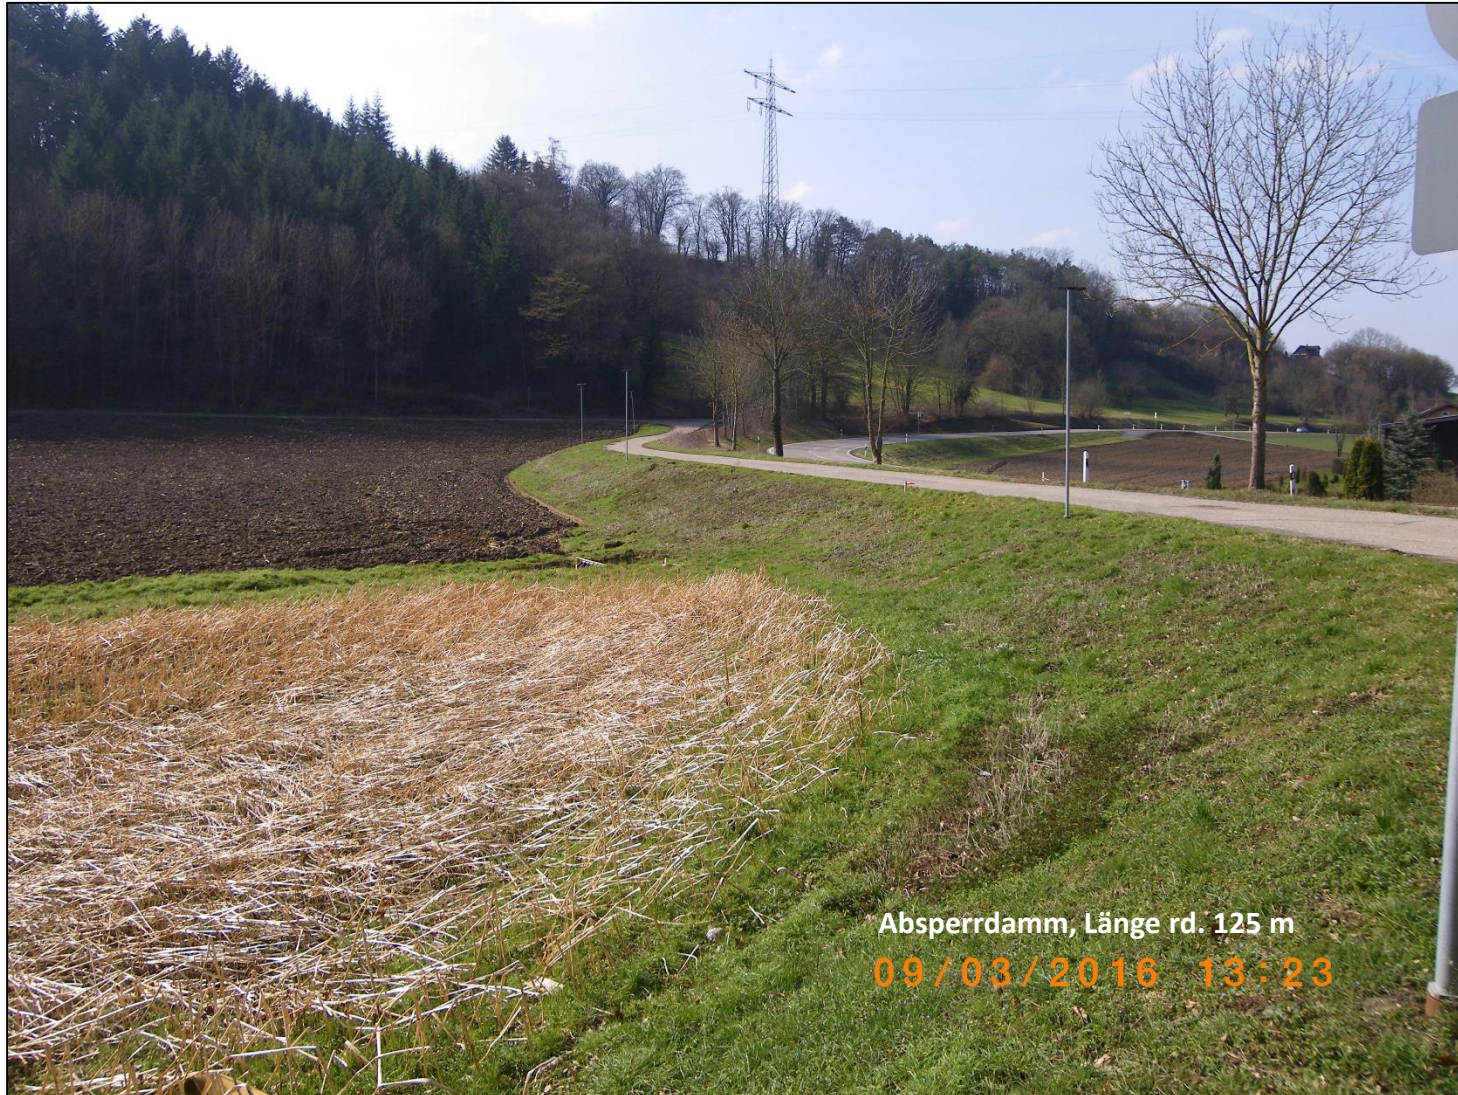
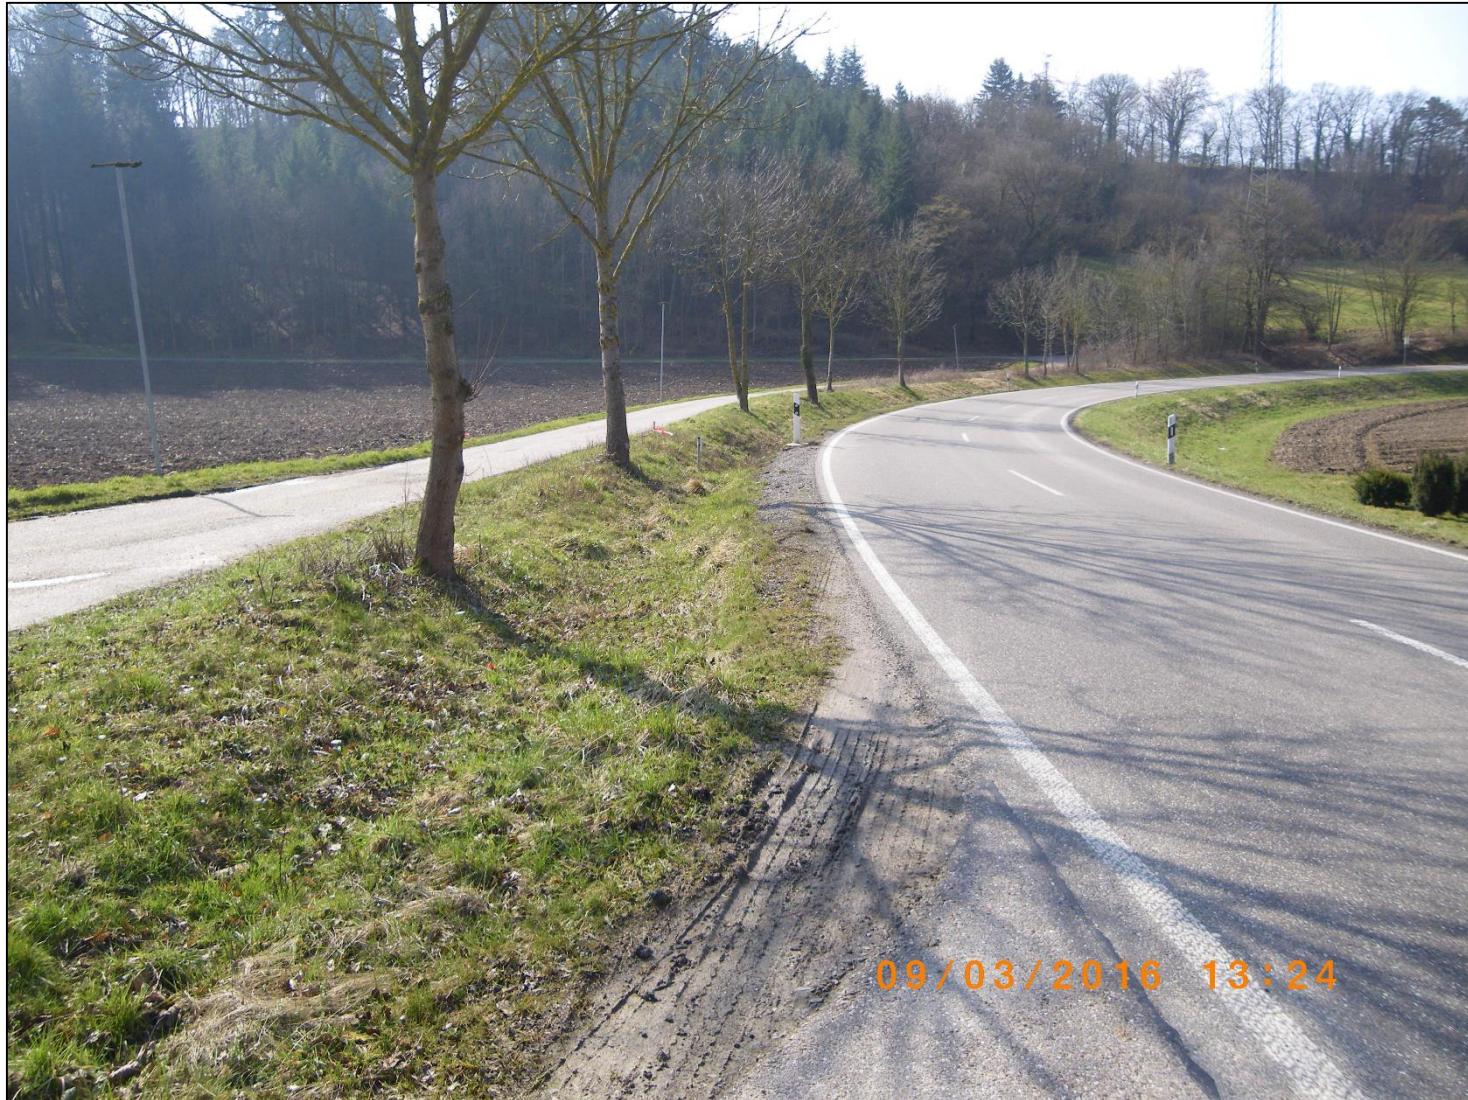
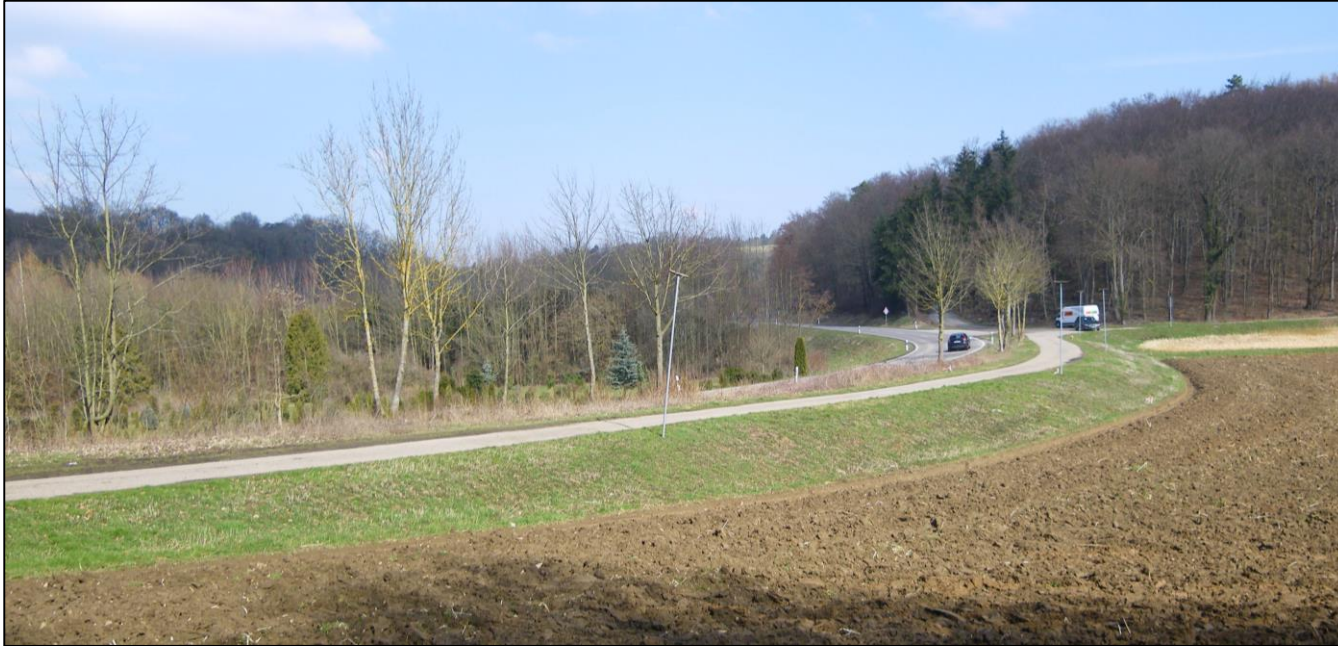
## HRB Neulinger Grund

Absperrdamm, Länge rd. 125 m

- × Hochwasserentlastungsanlage
- × Lattenpegel
- × Räumlicher Rechen am Grundablass
- × Nachweis Dichtheit Grundablass
- × Betriebsplan

Auslassbauwerk mit Überlaufschwelle, Schieber,  
Neubau deutlich vergrößerter Grundablass, Erhöhung Damm

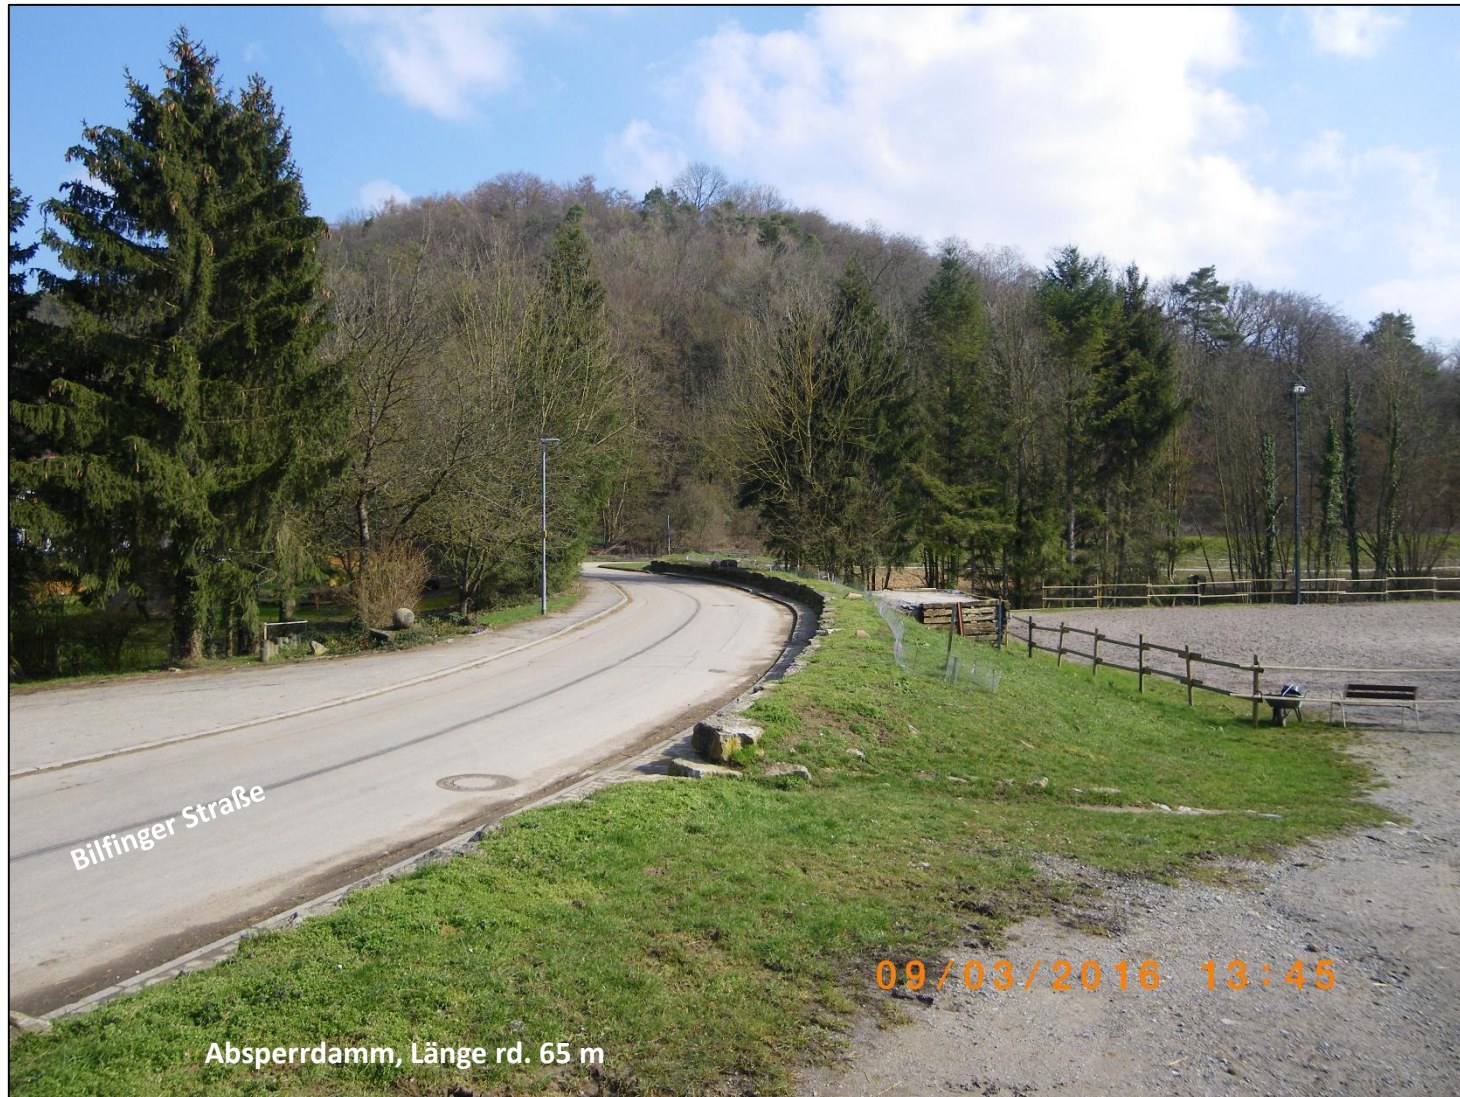
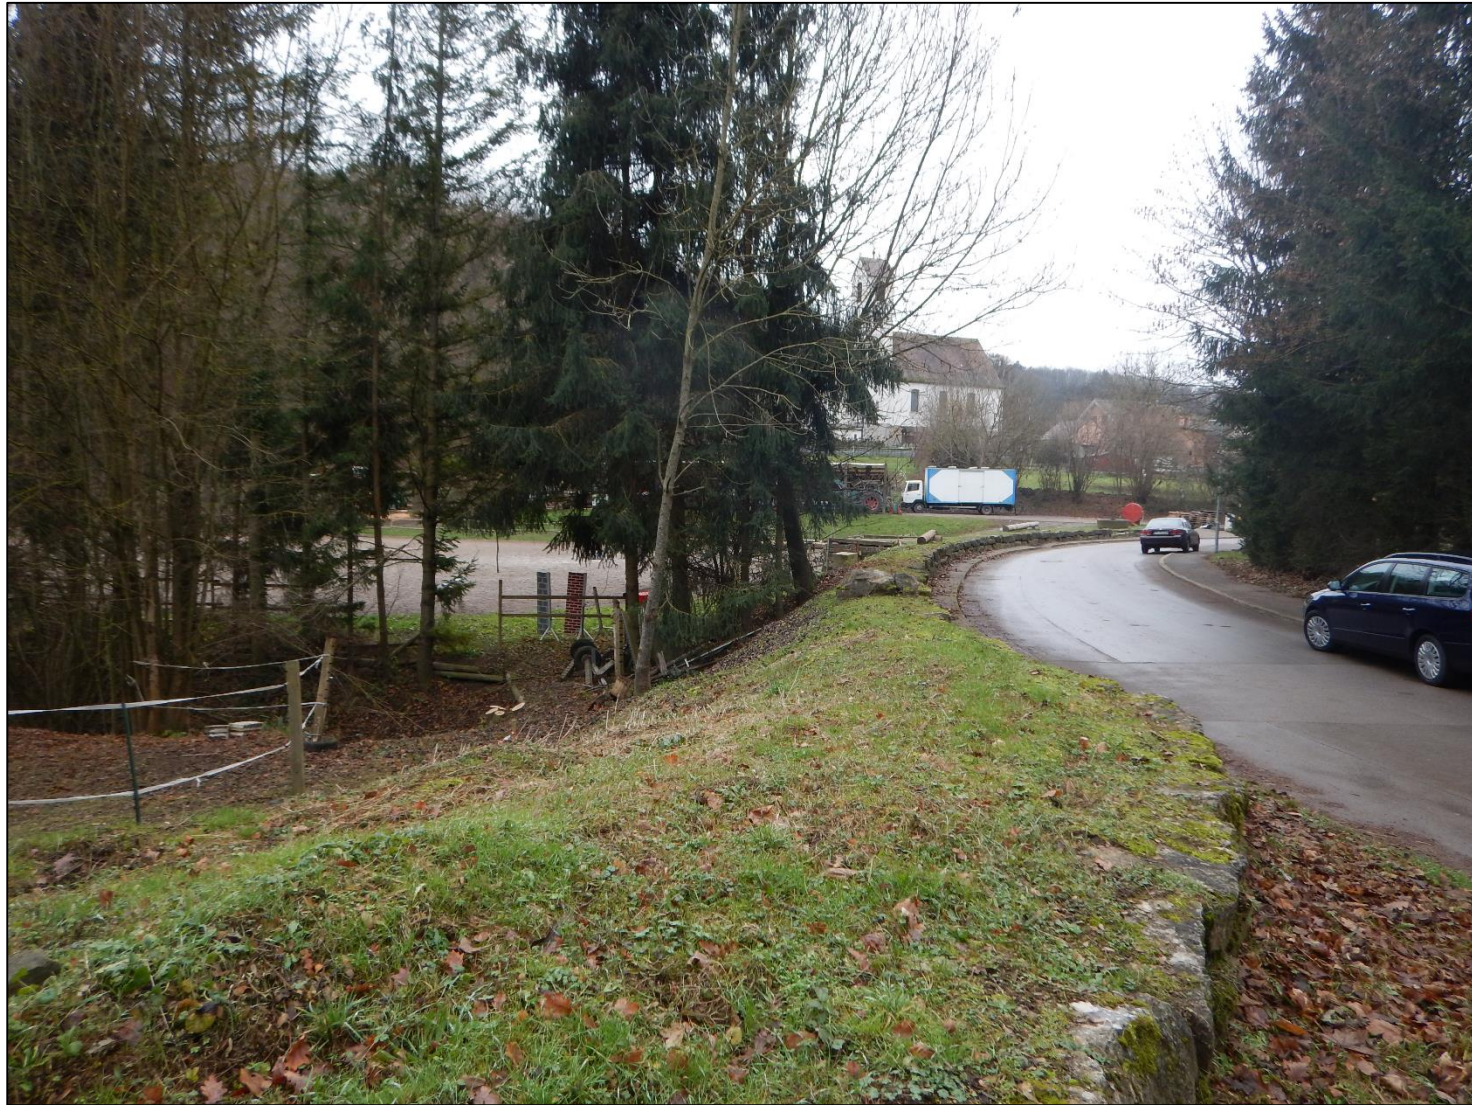
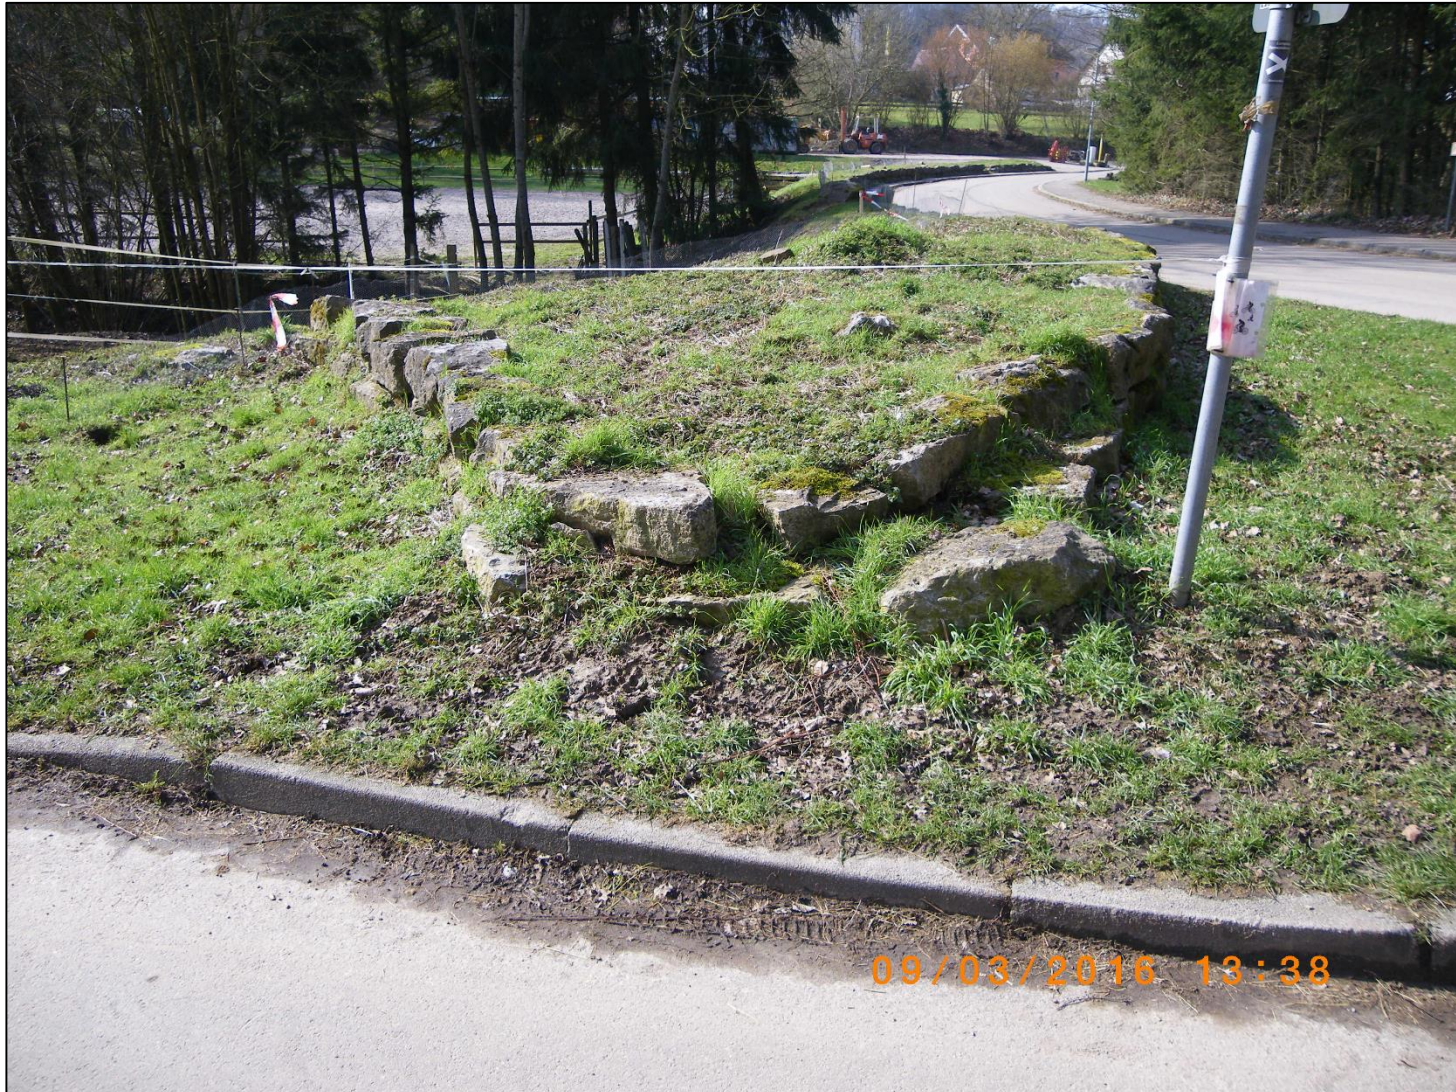
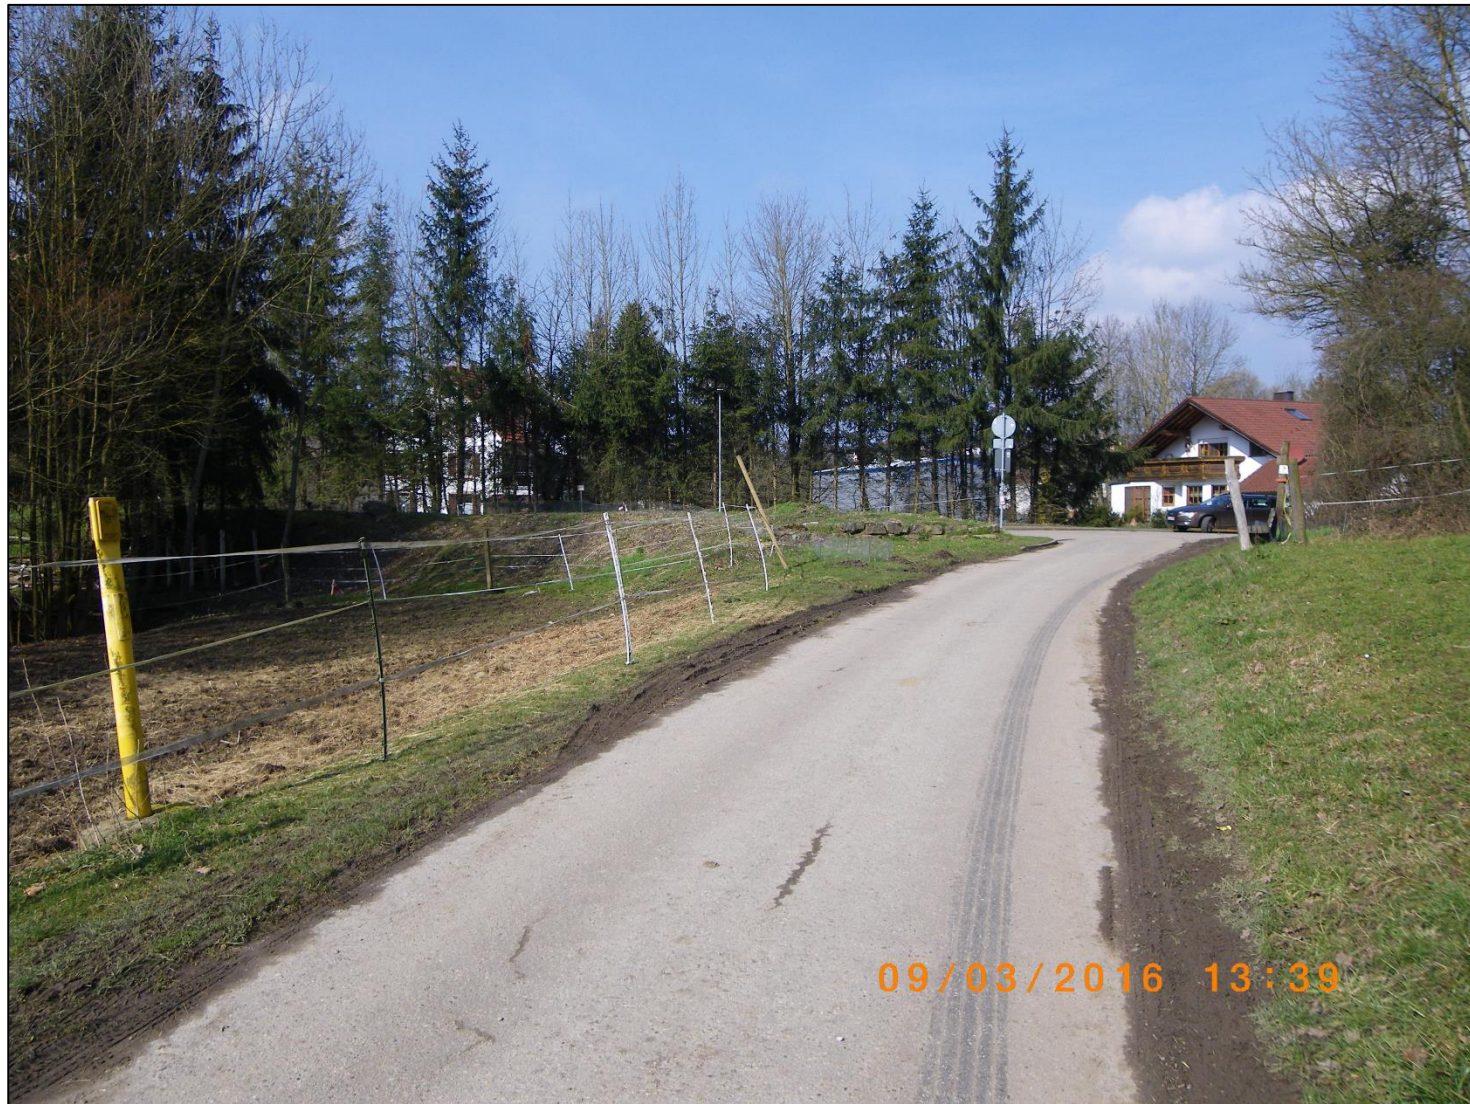
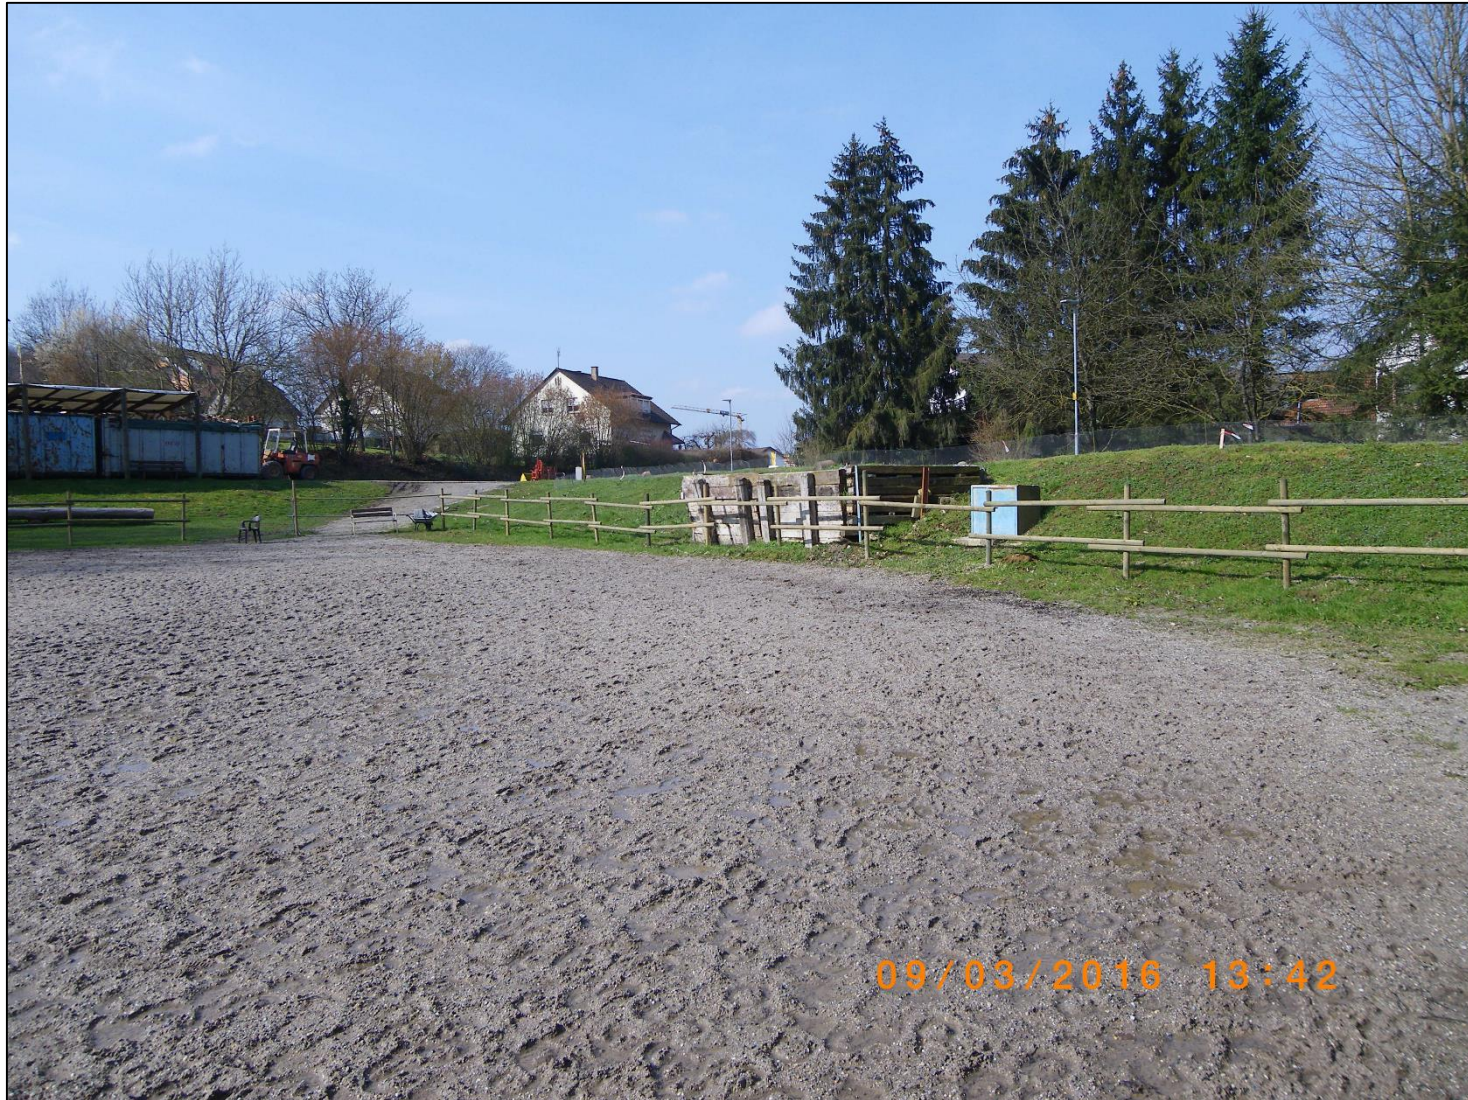
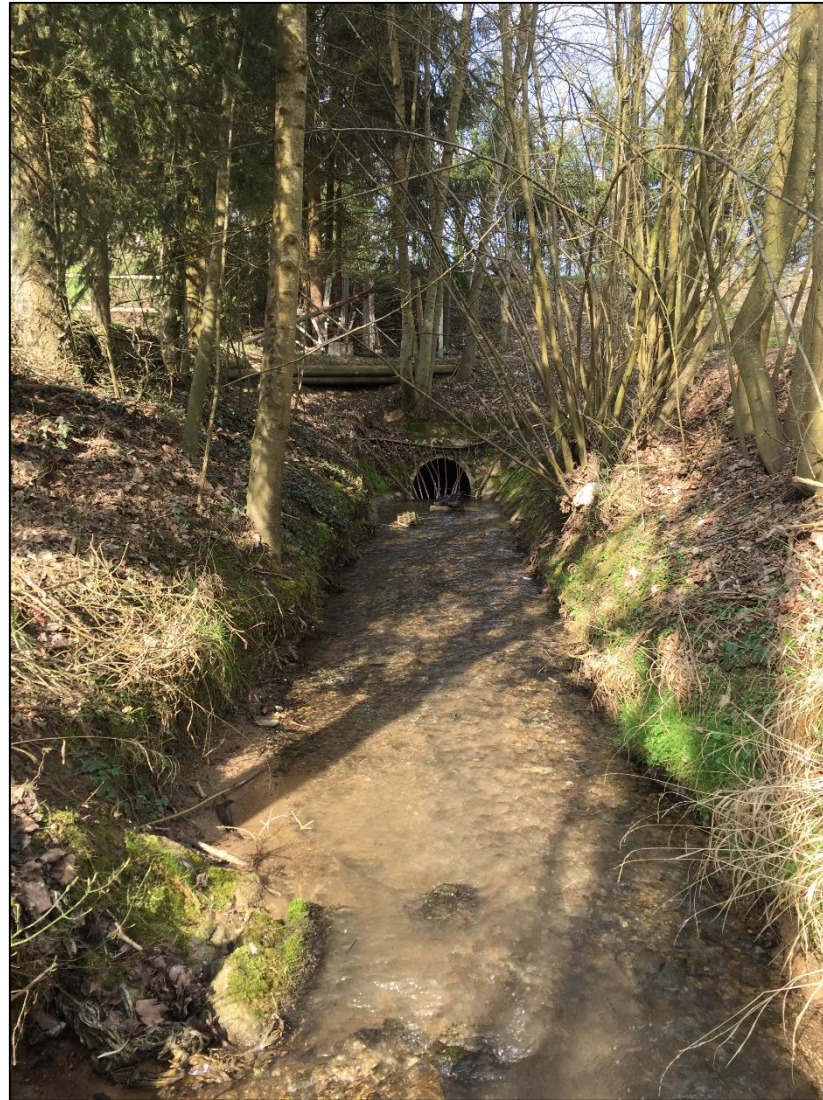
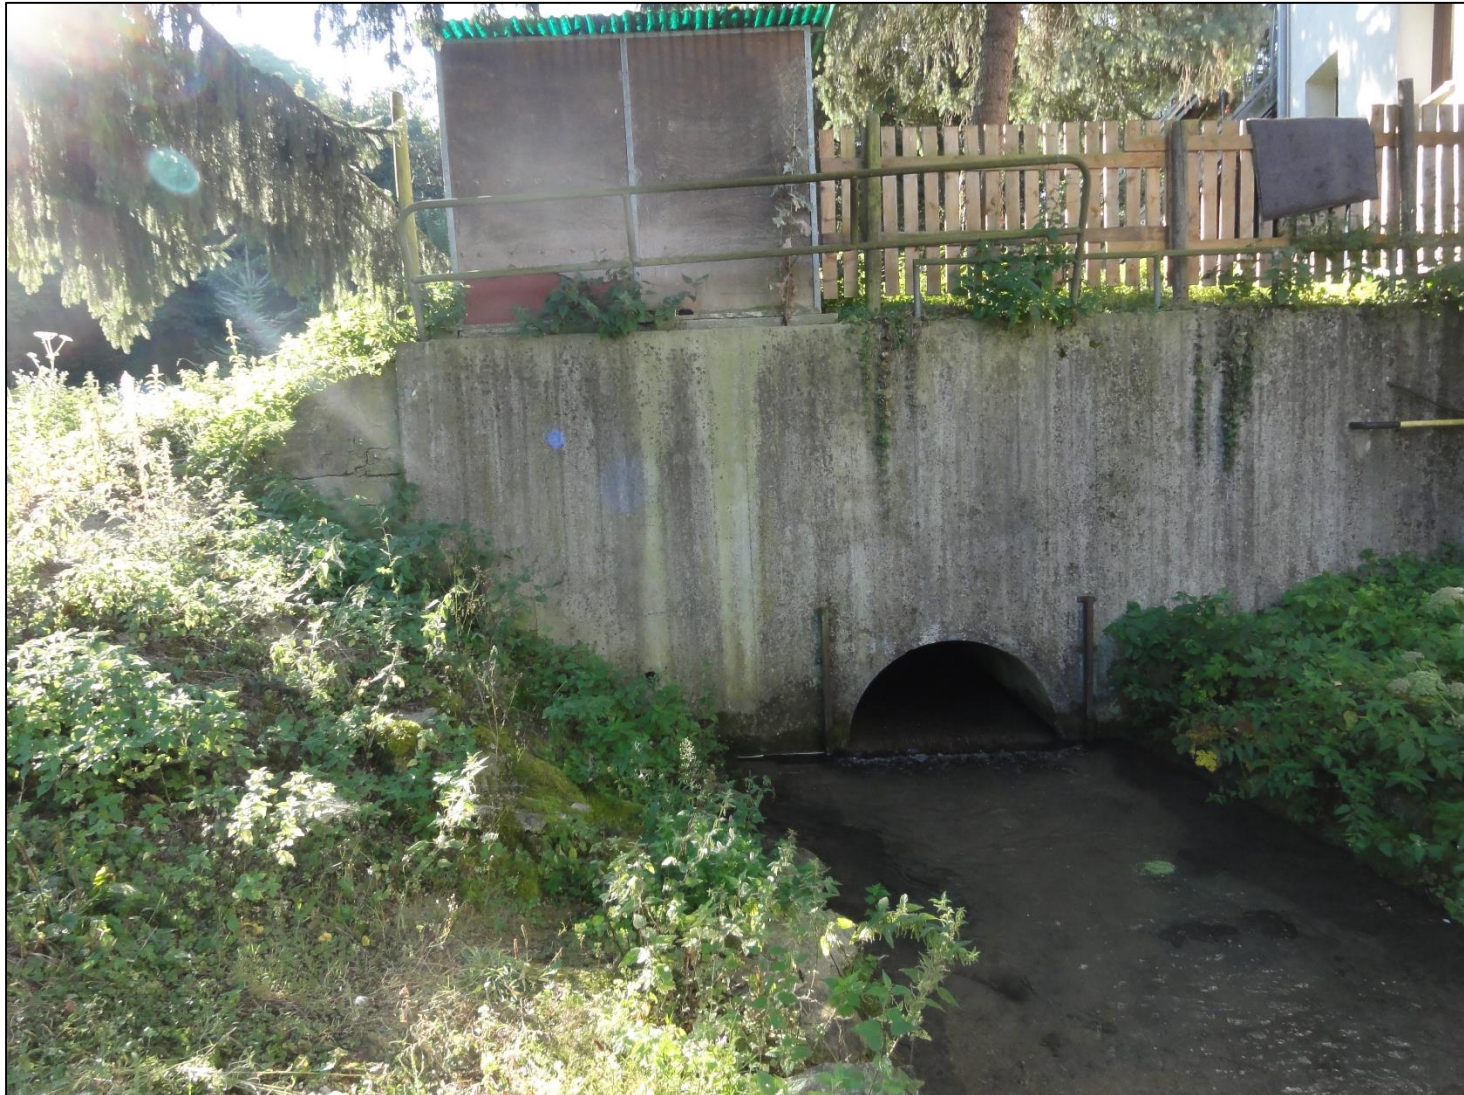
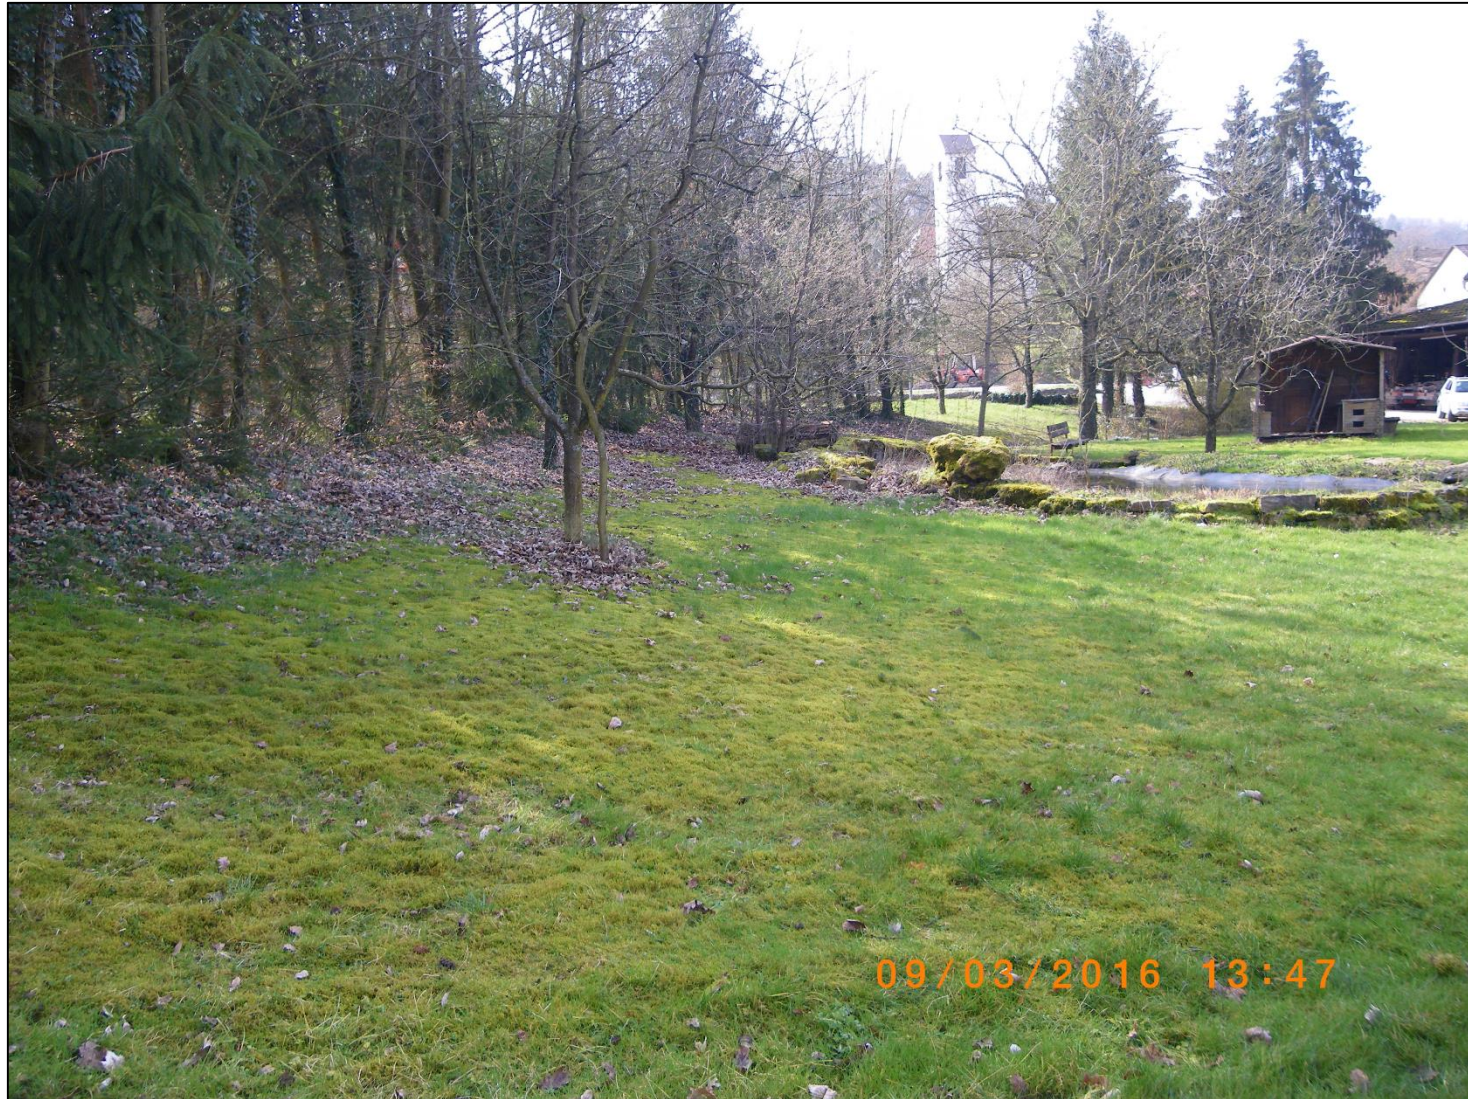
## HRB Gennen-Eiselbachtal

- × Ungeordnete Situation der Stauanlage
    - × Grundablass auf Privatgrundstück mit Staubrett
    - × gezielte Anlandungen im Grundablassrohr
    - × erschwerte Zugänglichkeit zur Unterhaltung
    - × ungesicherte Abströmung bei Anspringen der HWE
    - × Überströmen des Blocksatzes bei BHQ
  - × Hochwasserentlastung
  - × Fehlende Lattenpegel
  - × Bewuchs Absperrdamm wasser- und luftseitig
  - × Räumlicher Rechen am Grundablass
  - × Treibholzfang
-
