**FFH-Verträglichkeitsprüfung im Vorhaben
„Instandsetzung HRB Lindtal“
in Königsbach-Stein**

Stand: 05.03.2022

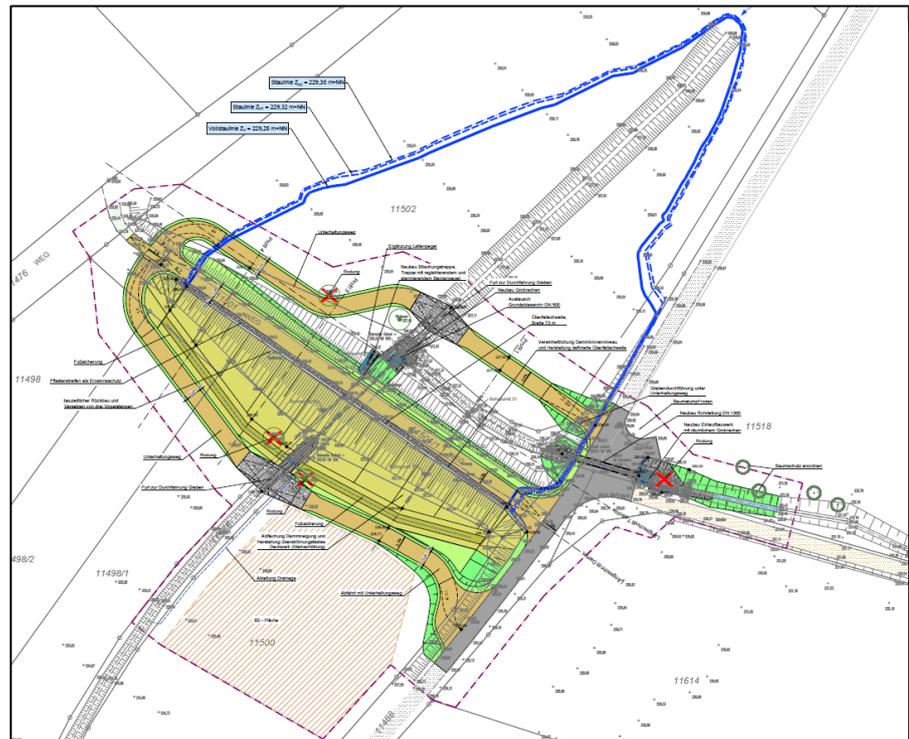
Abbildung 1:
Lageplan des Hochwasserrückhaltebeckens Lindtal – Instandsetzung
(Quelle: Wald + Corbe Consulting GmbH, Stand 22.11.2021).

Die Gemeinde Königsbach-Stein beabsichtigt im Gewann Lindtal, nordöstlich des Ortsteils Stein, ein Hochwasserrückhaltebecken instandzusetzen (siehe Abbildung 1). Hochwasserschutzmaßnahmen sind in Königsbach-Stein von großer Wichtigkeit. Der Ortsteil Stein wurde in der Vergangenheit mehrfach stark überflutet, sodass die Gemeinde am 24.11.2020 das Maßnahmenpaket „Sanierung 8 HRBs“ beschlossen hatte¹.

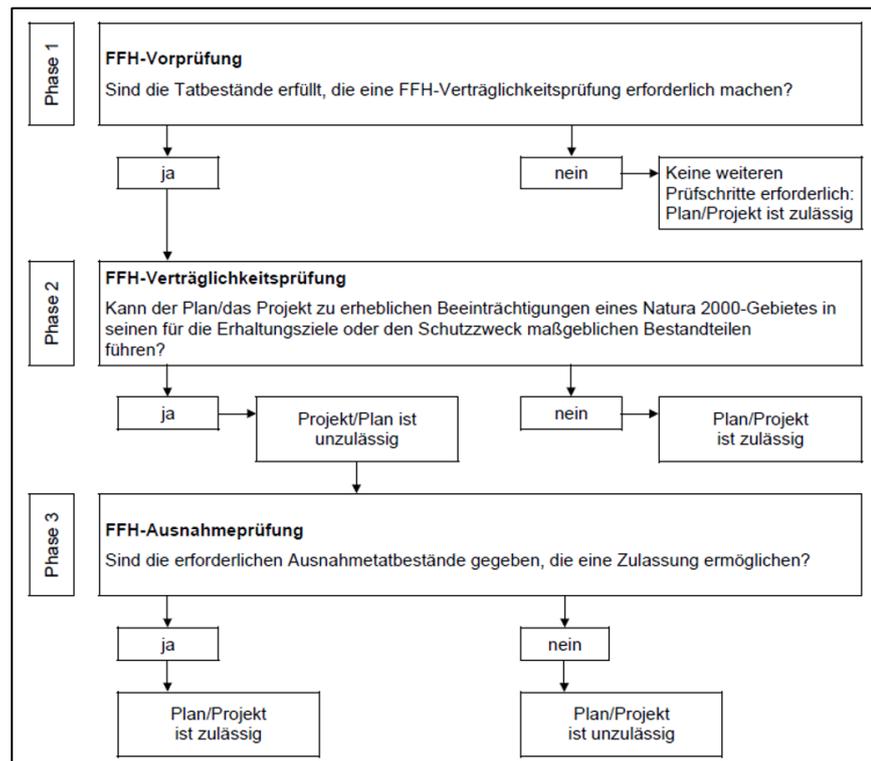
Abbildung 2:
Verfahrensablauf nach
§ 34 BNatSchG
(Quelle: BMVBW 2004).

Die Prüfung, ob Schutzziele eines Natura-2000-Schutzgebiets erheblich beeinträchtigt werden und ein Projekt oder Plan überhaupt zulässig ist, erfolgt nach § 34 BNatSchG nach einem 3-stufigen Schema (siehe Abbildung 2). In der ersten Phase wird geprüft, ob ein Projekt oder Plan zu erheblichen Beeinträchtigungen der Schutzziele eines Natura 2000-Gebiets führen kann. Ist dies nicht auszuschließen, ist in der zweiten Prüfphase eine Verträglichkeitsprüfung auszuarbeiten. Dabei muss u.a. berücksichtigt werden, ob durch das Vorhaben allein oder in Zusammenwirkung mit anderen Projekten oder Plänen (Kumulation) erhebliche Beeinträchtigungen der Schutzziele ausgelöst werden. Ist dies der Fall, ist das Vorhaben unzulässig. Soll das Vorhaben trotzdem fortgeführt werden, ist in Phase drei, im Zuge der Ausnahmeprüfung, festzustellen, ob das Vorhaben beispielsweise aus zwingenden Gründen des öffentlichen Interesses zugelassen werden kann.

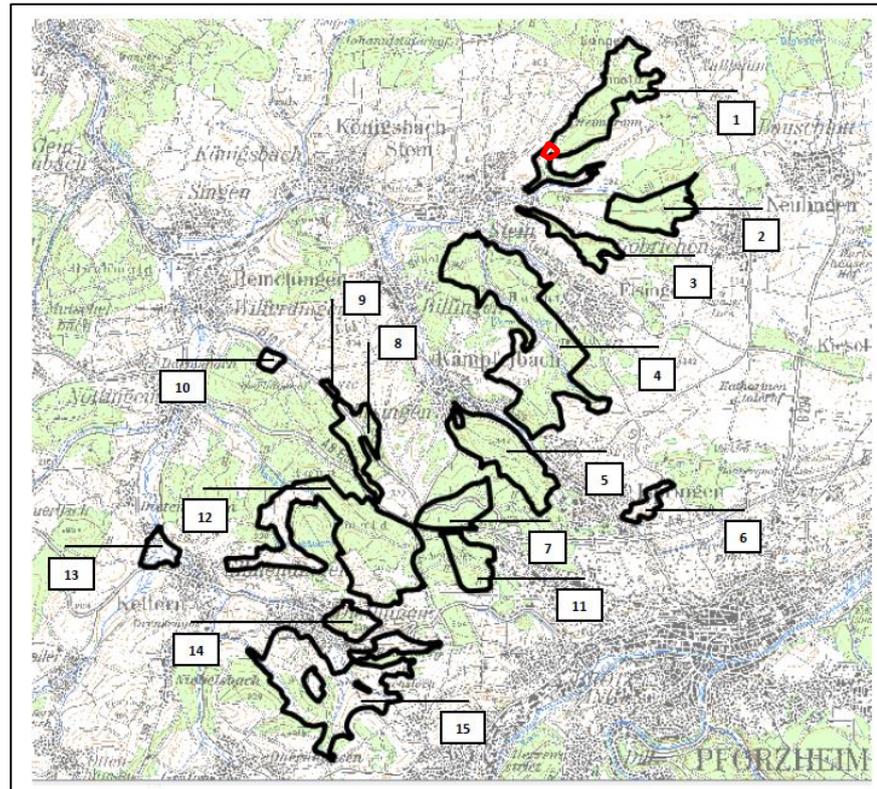
Abbildung 3:
 FFH-Gebiet „Pfinzgau Ost“ mit Vorhabensgebiet (rot umrandet)
 (Quelle: Managementplan für das FFH-Gebiet 7017-341 „Pfinzgau Ost“, verändert. Stand: 14.08.2020).

Das FFH-Gebiet „Pfinzgau Ost“ liegt im südlichen Kraichgau und beinhaltet Flächen von insgesamt fast 1800 ha Fläche, welche in 15 Teilflächen untergliedert ist (siehe Abbildung 3). Als mosaikartiger Ausschnitt unserer Kulturlandschaft beherbergen die Schutzflächen Wälder, Wiesen und Magerrasen, Extensivweiden und Ackerflächen, Streuobstbestände, Bachtäler und Niederungen mit Auenwäldern, Röhrrichten und Riedern sowie Feuchtgrünland. Ergänzt werden diese Lebensräume durch Sondernutzungen, wie beispielsweise einen Steinbruch.

Das Vorhabensgebiet liegt innerhalb des Teilbereichs 1 (siehe Abbildung 3). Dieser Teilbereich ist geprägt durch Wald, vor allem Waldmeister-Buchewald des LRTs 9130 und artenreiche Grünländer wie FFH-Mähwiesen des LRT 6510 und Kalk-Magerrasen des LRT 6210. Nachweise von FFH-Anhang II-Arten der FFH-RL liegen von Hirschkäfer und dem Großen Mausohr vor. Neben diesen Arten werden auch Lebensstätten von den Schmetterlingsarten Spanische Flagge und Großer Feuerfalter dargestellt.

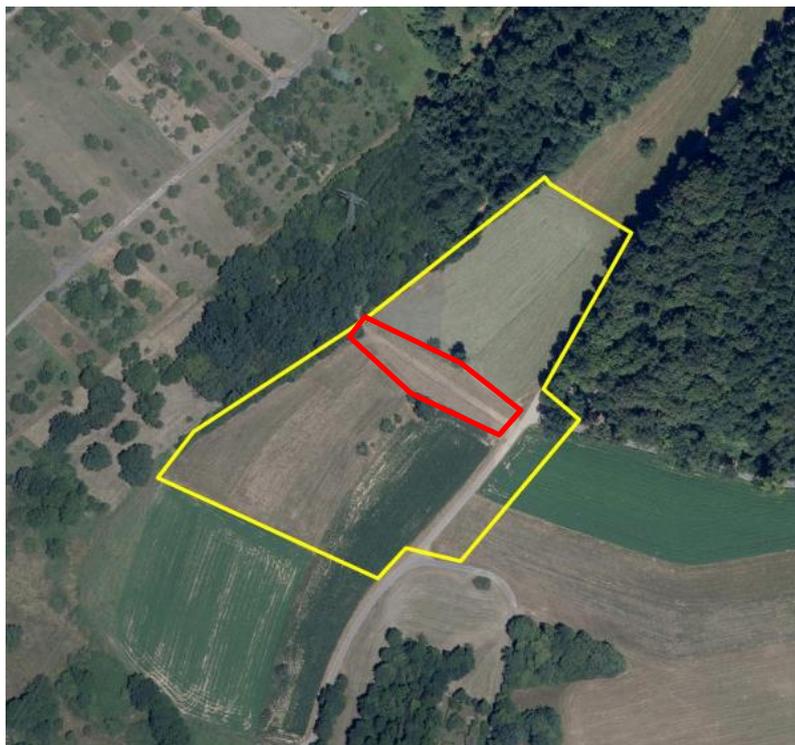
Abbildung 4:
Untersuchungsgebiet =
Wirkraum des Vorha-
bens (gelb) am HRB
Lindtal (Bestand in rot)
bei Stein
(Luftbild: verändert
nach LUBW)²³.

Als Wirkraum wird das Untersuchungsgebiet zu den speziellen artenschutzrechtlichen Untersuchungen betrachtet²¹. Dieses erstreckt sich ausgehend von der Dammanlage ca. 100 m nach Norden und Süden. Die westlich und östlich angrenzende Waldfläche wirkt wie ein Puffer für die angrenzende offene Landschaft in Bezug auf Störungen bei baubedingten Wirkfaktoren. Der Managementplan stellt auf diesen Waldflächen des Weiteren keine Lebensraumtypen dar²².

Innerhalb des definierten Wirkraums (siehe Abbildung 4) konnten im Zuge der speziellen artenschutzrechtlichen Untersuchung keine der Anhang II Arten, die in Teilbereich 1 im Managementplan des FFH-Gebiets dargestellt werden, nachgewiesen werden. Konkrete Nachweise gab es innerhalb des Wirkraums im Managementplan ebenfalls nicht. Hier werden lediglich Lebensstätten der Arten Großer Feuerfalter (Art-Code 1060), Spanische Flagge (Art-Code *1078) und Großes Mausohr (Art-Code 1324) innerhalb des Wirkraums dargestellt (siehe Abbildung 5)²⁴. Diese Arten sind folglich weiter zu betrachten.

Innerhalb des definierten Wirkraums (siehe Abbildung 4) konnte im Zuge der speziellen artenschutzrechtlichen Untersuchung der LRT 6510 nachgewiesen werden²⁵. Diese nördlich an die Bestandsanlage anschließende Mähwiese war ebenfalls im Daten- und Kartendienst der LUBW, als auch seit dem 14.08.2020 im Managementplan des FFH-Gebiets dargestellt (siehe Abbildung 6)²⁶. Dieser LRT ist folglich weiter zu betrachten.

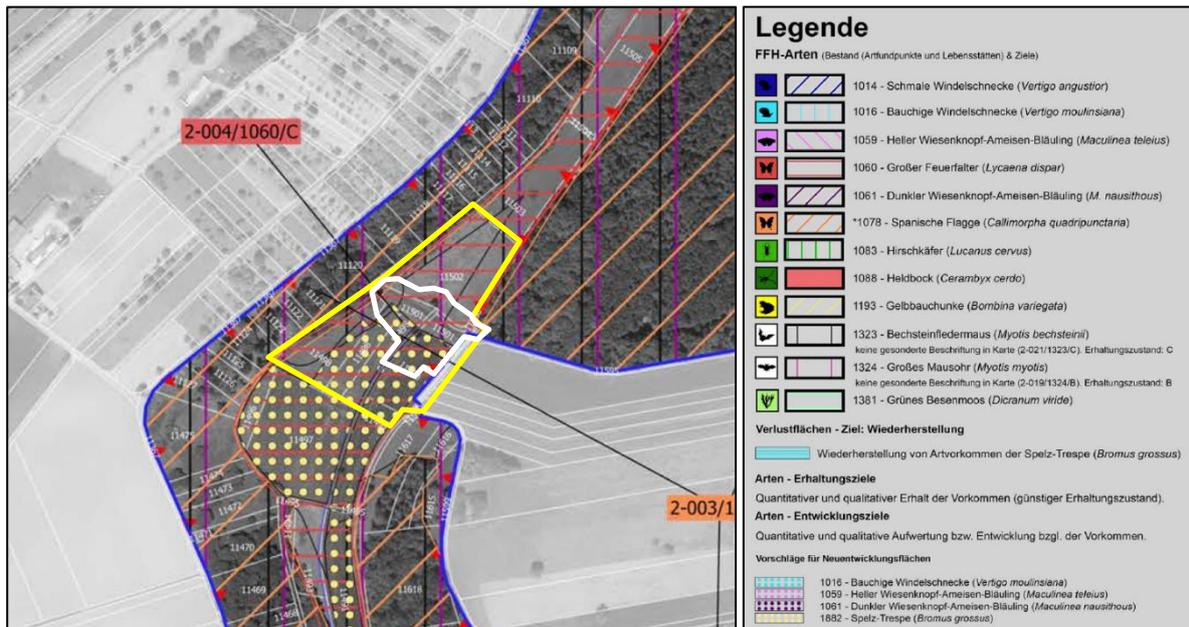
Abbildung 5: Lebensstätten von Arten des Anhangs II der FFH-RL

Im Wirkraum (gelbe Umrandung) und Eingriffsbereich (weiße Umrandung) des Vorhabens liegen laut Managementplan Lebensstätten des Großen Feuerfalters, der Spanischen Flagge und des Großen Mausohres. Des Weiteren liegt ein Teil einer Entwicklungsfläche für die Spelz-Trespe innerhalb des Eingriffsbereichs (Quelle: Managementplan des FFH-Gebiets „Pfinzgau Ost“; Bestands- und Zielekarte FFH-Arten Teilkarte 1a und 1b, verändert).

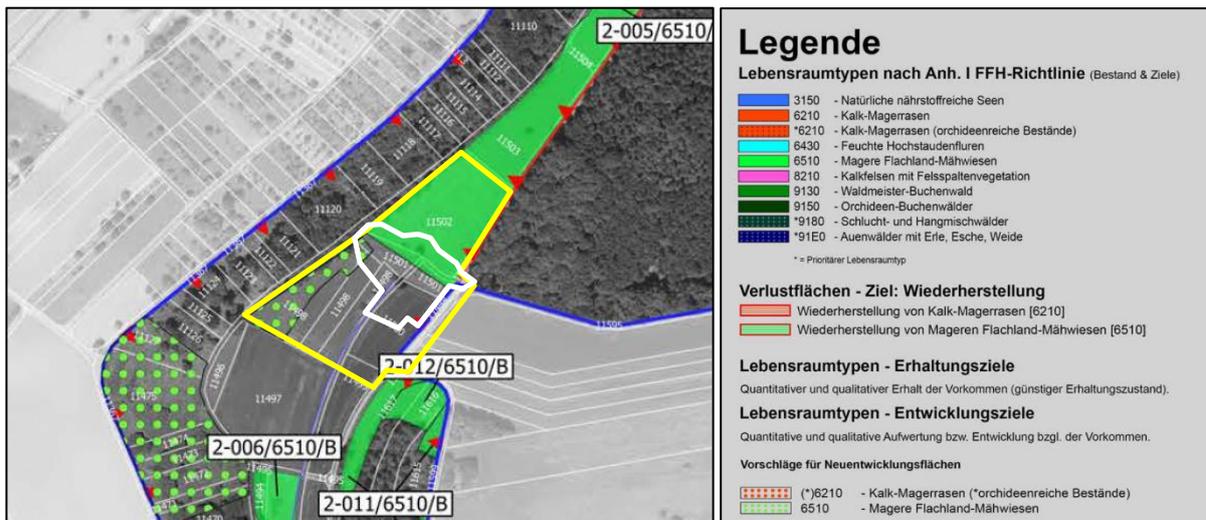
Abbildung 6: Lebensraumtypen des Anhangs I der FFH-RL

Im Wirkraum (gelbe Umrandung) und Eingriffsbereich (weiße Umrandung) des Vorhabens liegen eine FFH-Mähwiese im Bestand und ein Teil einer Entwicklungsfläche für eine FFH-Mähwiese (Quelle: Managementplan des FFH-Gebiets „Pfinzgau Ost“; Bestands- und Zielekarte FFH-Lebensraumtypen Teilkarte 1a und 1b, verändert).
