Gemeinde Königsbach-Stein

**Allgemeine Vorprüfung des Einzelfalls nach Anlage 3
Umweltverträglichkeitsprüfungsgesetz
zum Vorhaben „Instandsetzung - HRB Pfitztal“
in Königsbach-Stein**

Stand 21.11.2019

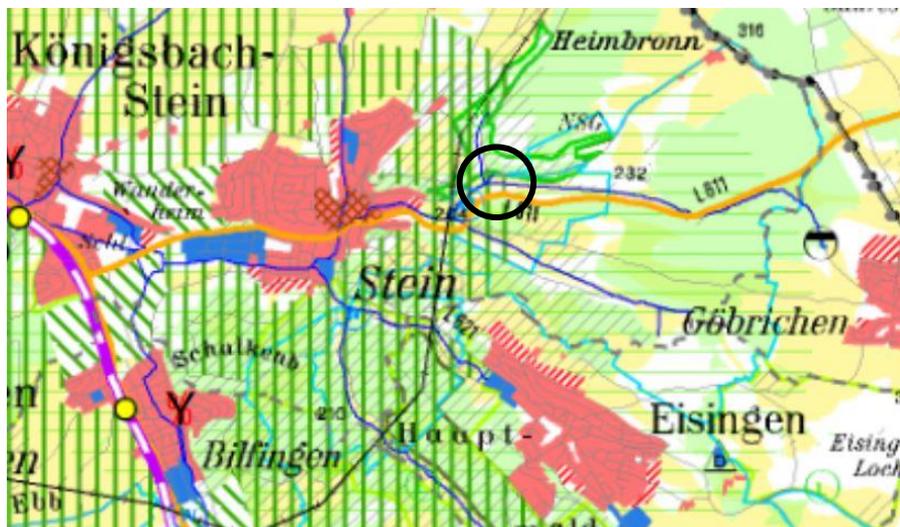
Abbildung 2:
Auszug aus dem Regionalplan (Raumnutzungskarte) Regionalverband Nordschwarzwald. (Lage des HRB „Pfitztal“ schwarz eingekreist)

Der Auszug aus der Raumnutzungskarte (siehe Abbildung 2) des Regionalplans Regionalverband Nordschwarzwald¹ zeigt die unterschiedliche Darstellung der Flächen innerhalb des Untersuchungsgebietes:

- Regionaler Grünzug.
