**Spezielle artenschutzrechtliche Prüfung für den Ausgleich
im Vorhaben „Schlossbereich/Steiner Straße“
mit Umbau Absturz am Bruchbach,
ehemals „Hochwasserschutzmaßnahmen am Bruchbach“
in Königsbach-Stein, OT Stein**

Auszugsweise für Teilbereich „Sandgrube 1“

Stand: 23.01.2023

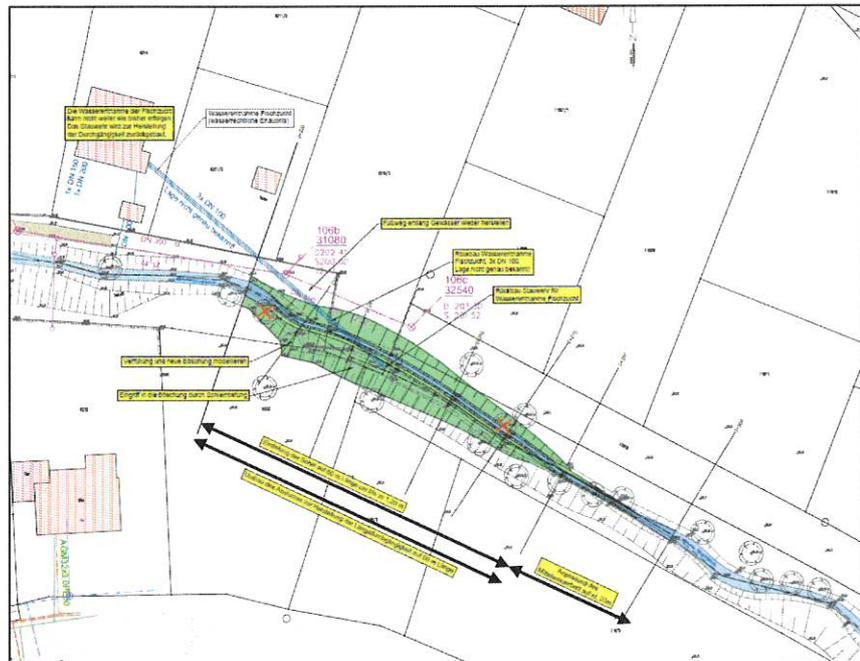
Abbildung 1:
Lageplan zum Umbau
des Absturzes im Bruch-
bach im Bereich Sand-
grube 2 in Stein (Quelle:
Wald + Corbe Consul-
ting GmbH, Stand
31.01.2022).

Die Gemeinde Königsbach-Stein beabsichtigt im Bereich „Sandgrube 1“ den Umbau eines Absturzes im Bruchbach/Mühlbach im östlichen Ortsabschnitt Steins (siehe Abbildung 2). Hierbei soll die Bachsohle vertieft und die Durchgängigkeit im Bereich des Absturzes verbessert werden. Diese Maßnahme soll dem Vorhaben „Steiner Straße/Schlossstraße“ als Ausgleich zugeordnet werden.

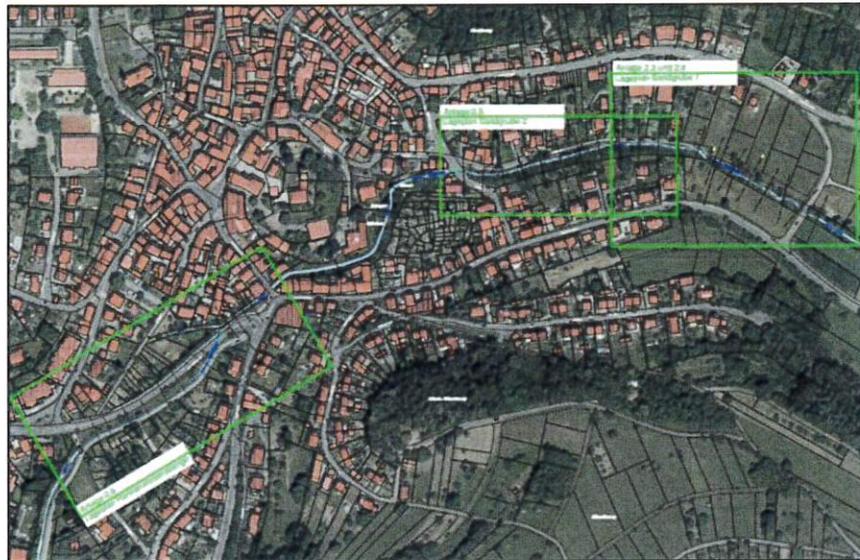
Abbildung 2:
Gesamtlageplan ursprünglich geplante Hochwasserschutzmaßnahmen am Bruchbach in Stein (Quelle: Wald + Corbe Consulting GmbH, Stand 11.06.2019).

Ursprünglich war geplant, in drei Bereichen entlang des Bruchbachs, „Sandgrube 1“, „Sandgrube 2“ und „Hansenwiesenspange“ (siehe Abbildung 2), Hochwasserschutzmaßnahmen durchzuführen. Diese Maßnahmen werden nach aktuellem Planungsstand jedoch nicht weiter verfolgt. Da diese Bereiche jedoch im Zuge der Hochwasserschutzplanung auf artenschutzrechtlich relevante Artengruppen hin untersucht wurden, werden in diesem Bericht alle drei Bereiche abgehandelt.

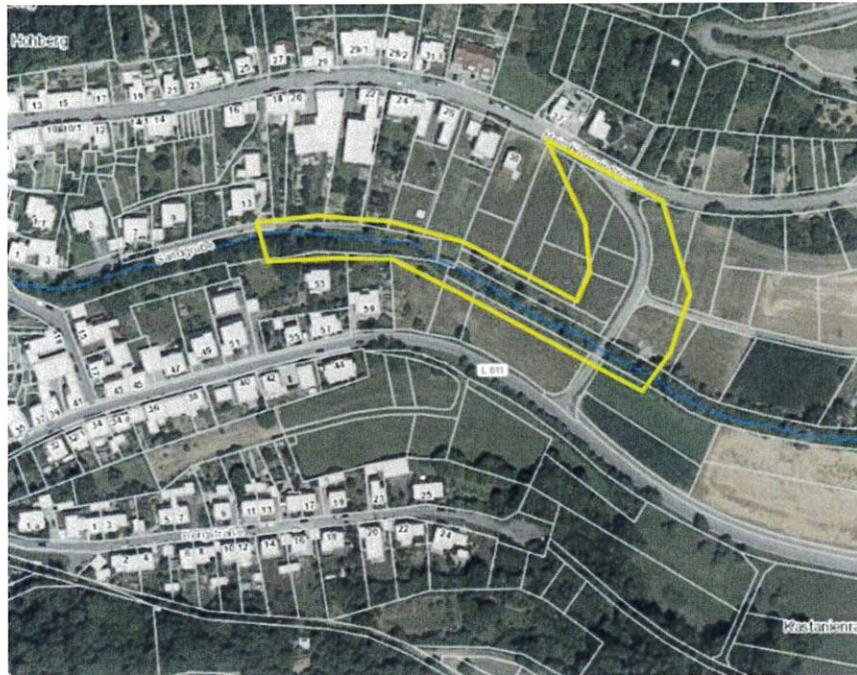
Abbildung 3:
Untersuchungsgebiet
„Sandgrube 1“ (gelb)
östlich von Stein. Inner-
halb dieses Bereiches
liegt der nach aktueller
Planung umzubauende
Bachabsturz
(Luftbild: verändert nach
LUBW).

Untersuchungsgebiet Das Untersuchungsgebiet für die speziellen artenschutzrechtlichen Untersuchungen 2020 umfasste mit „Sandgrube 1“ ca. 1,3 ha, „Sandgrube 2“ ca. 0,4 ha und mit „Hansenwiesenspange“ ca. 1,5 ha. Insgesamt also etwa 3,5 ha (siehe Abbildung 3).

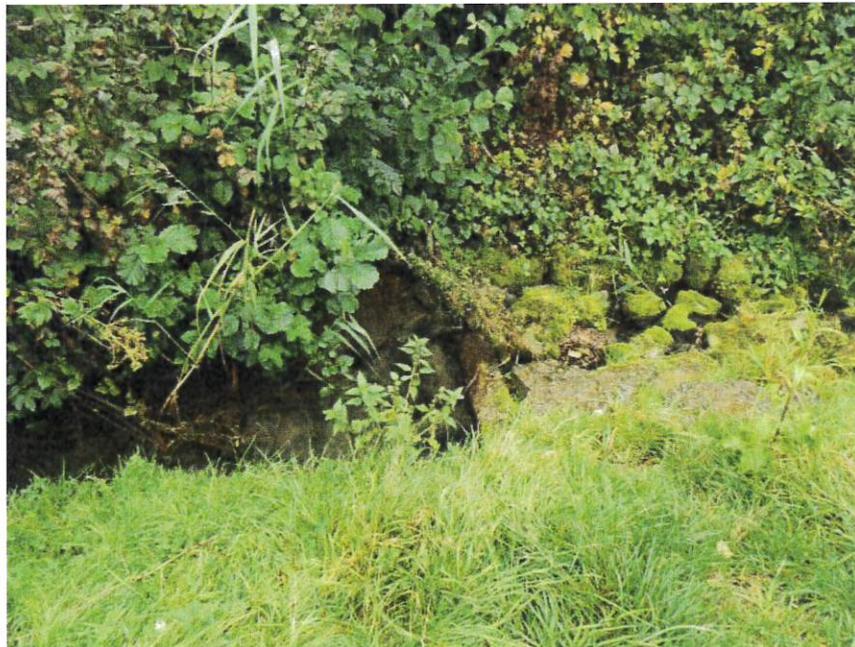
Foto 7:
Bruchbach im westli-
chen Untersuchungsge-
biet mit aktuell von der
Planung betroffenen
Bachabsturz.

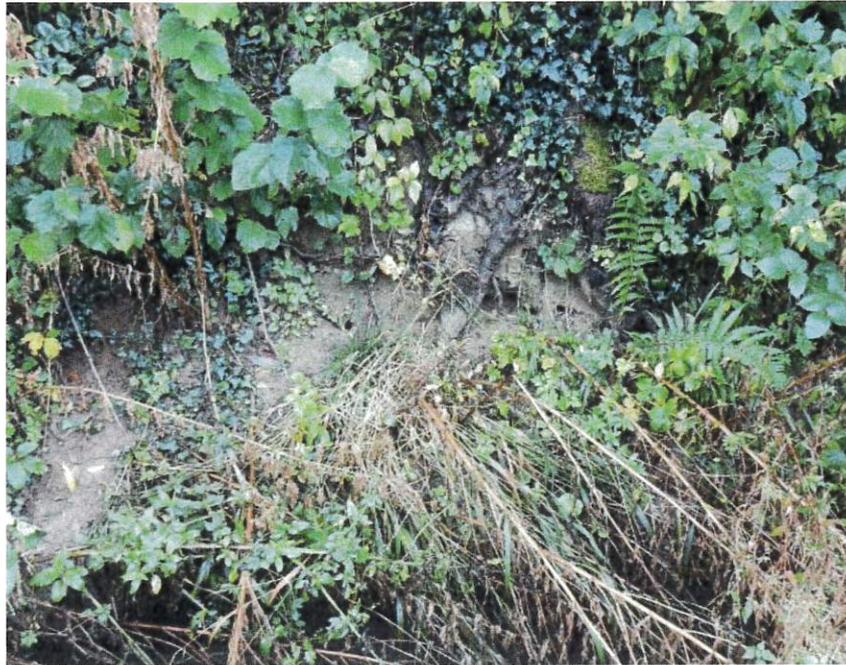
Foto 10:
Steilufer mit Löchern im
westlichen Untersu-
chungsgebiet.

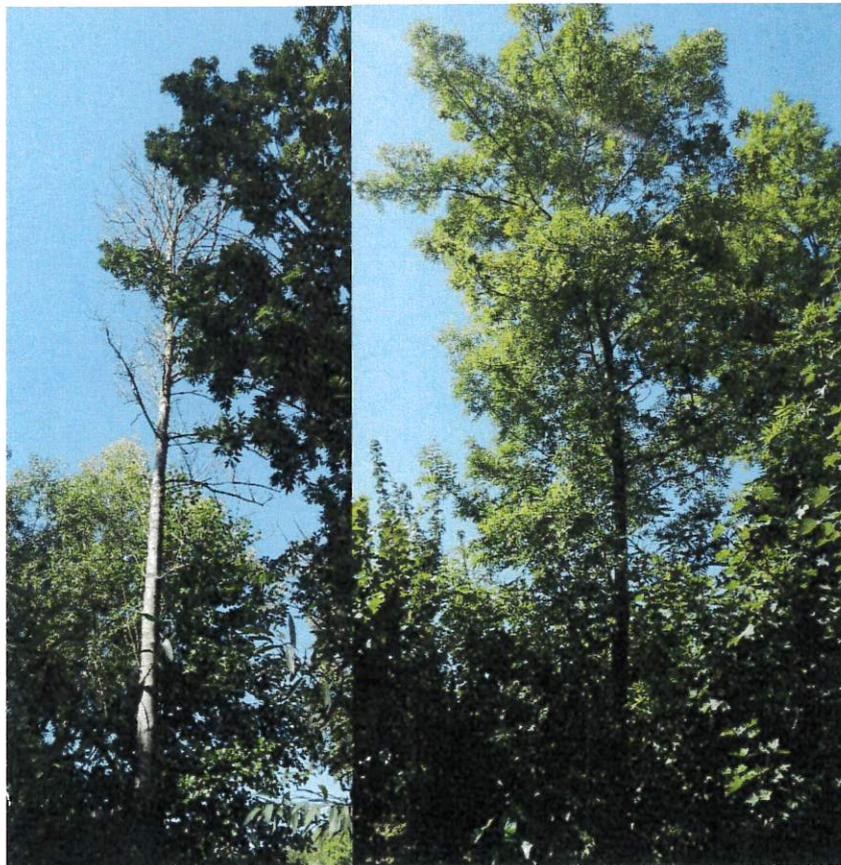
Foto 11:
Bei den beiden zu fäl-
lenden Bäumen (siehe
Abbildung 1) handelt es
sich um zwei junge
Eschen, welche keine
Höhlen/Spalten, Nester
oder Holzkäferspuren
aufweisen.

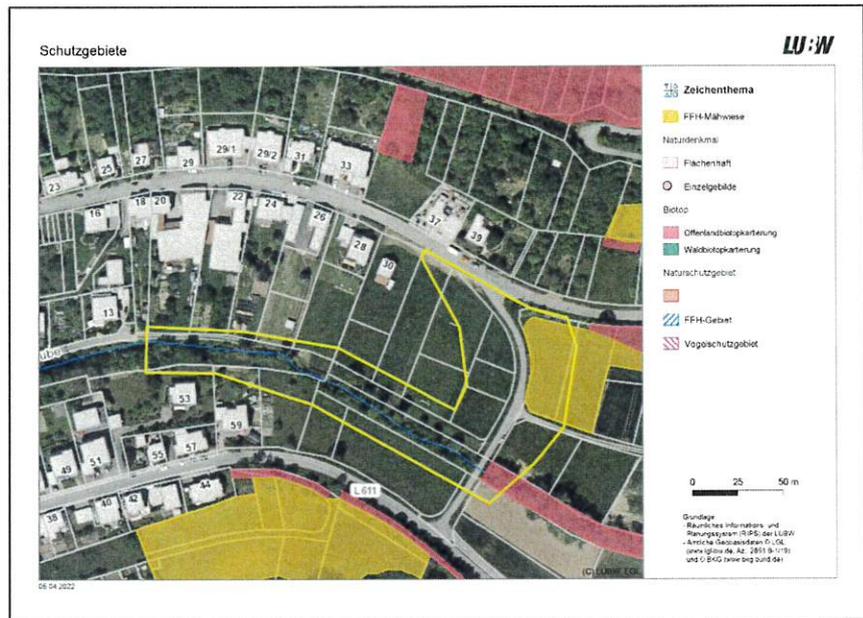
Abbildung 8:
Schutzgebiete „Sandgrube 1“.
Südöstlich in Bereich „Sandgrube 1“ (gelb) liegt das gesetzlich geschützte Biotop „Mühlbach östlich Stein“, östlich eine FFH-Mähwiese (Quelle: LUBW).

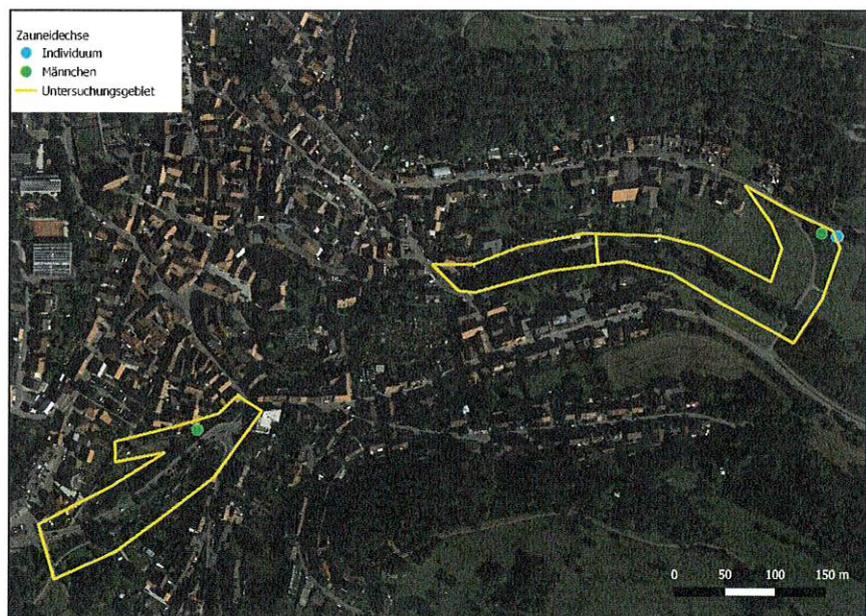
Abbildung 17:
Fundpunkte Reptilien.
Die im Planungsgebiet (gelbe Umrandung) und seiner Umgebung nachgewiesenen Reptilien sind entsprechend gekennzeichnet.

Tabelle 7: Übersicht über alle im Untersuchungsgebiet mit Umgebung nachgewiesenen Reptilien inklusive Geschlecht, Alter (sofern bestimmbar) und Beobachtungsdatum als Erläuterung zu Abbildung 17

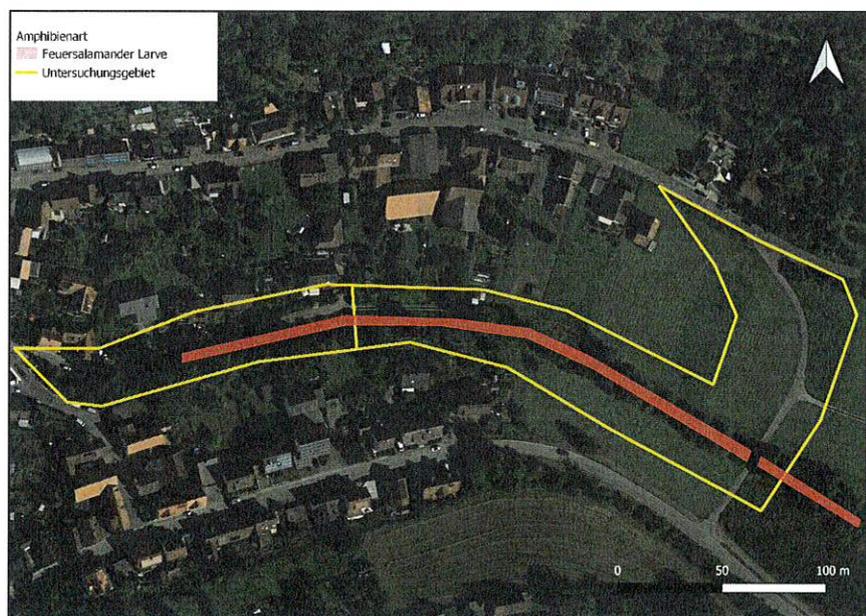
Abbildung 18: Fundpunkte Amphibien. Die in den Untersuchungsgebieten (gelbe Umrandung) und seiner Umgebung nachgewiesenen Amphibien sind entsprechend gekennzeichnet.

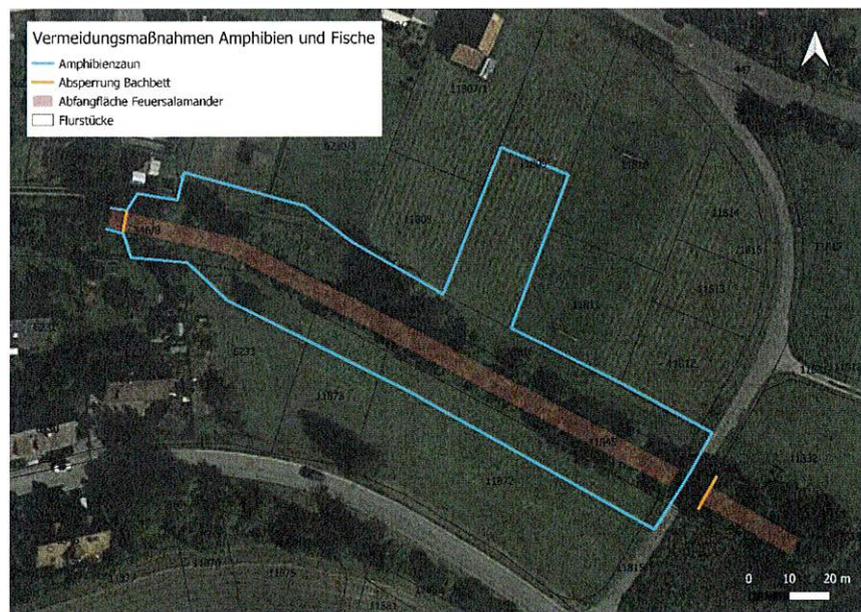
Abbildung 19:
Lage Schutzzaun
Feuersalamander

Aufgrund der einzuhaltenden Schonzeit der Bachforelle kann die Baumaßnahme nicht außerhalb der Aktivitätszeit des Feuersalamanders erfolgen. Da sich eine Population des Feuersalamanders meist über mehrere Kilometer oder mindestens hunderte von Metern verteilt, ist ein Verlust weniger Tiere trotz Vermeidungsmaßnahmen eher hinzunehmen, als der Ausfall einer gesamten Generation der Bachforelle, wenn durch den Eingriff durch aufgeschwemmtes Sediment bachabwärts sämtliche Eier und Larven geschädigt werden können.

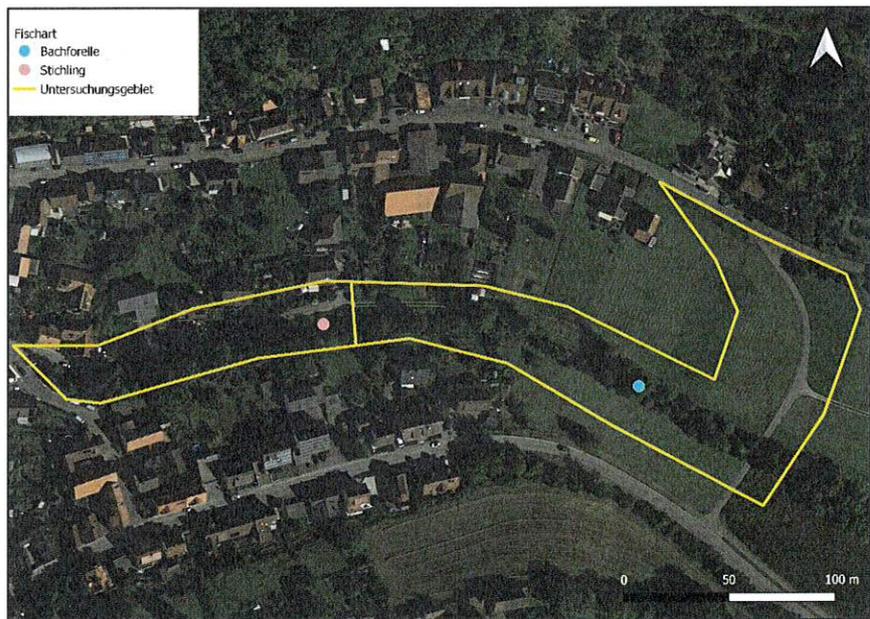
Abbildung 20:
Fundpunkte Fische
„Sandgrube 1 +2“.
Die in den Untersuchungsgebieten (gelbe Umrandung) nachgewiesenen Fische sind entsprechend gekennzeichnet.

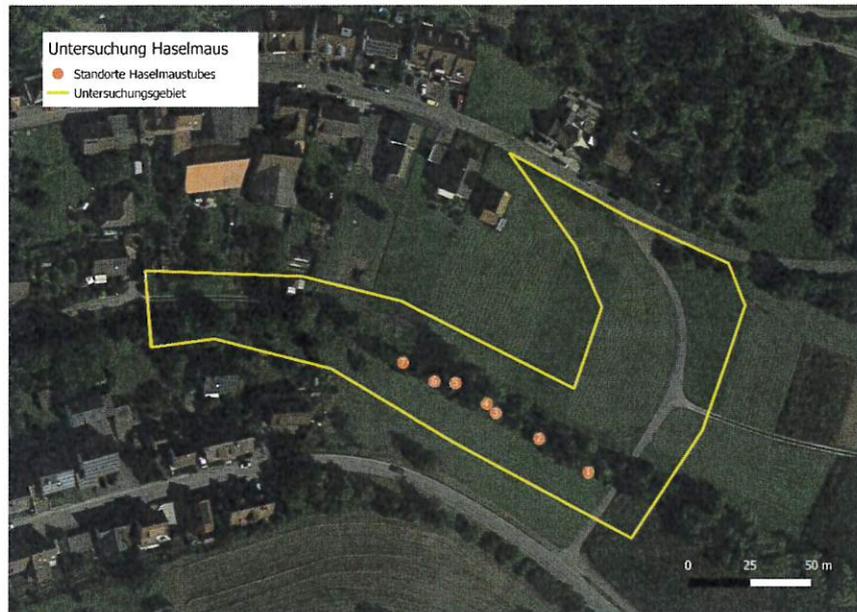
Abbildung 23:
Standorte der 7 Haselmaustubes im Untersuchungsgebiet „Sandgrube 1“.

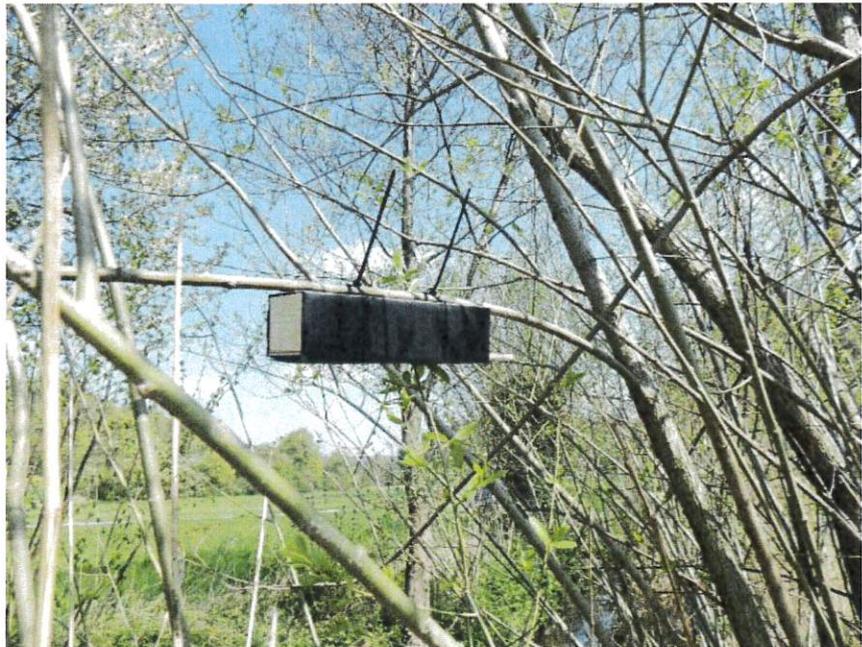
Foto 37:
Angebrachte Haselmausniströhre Nr. 2 im Untersuchungsgebiet.

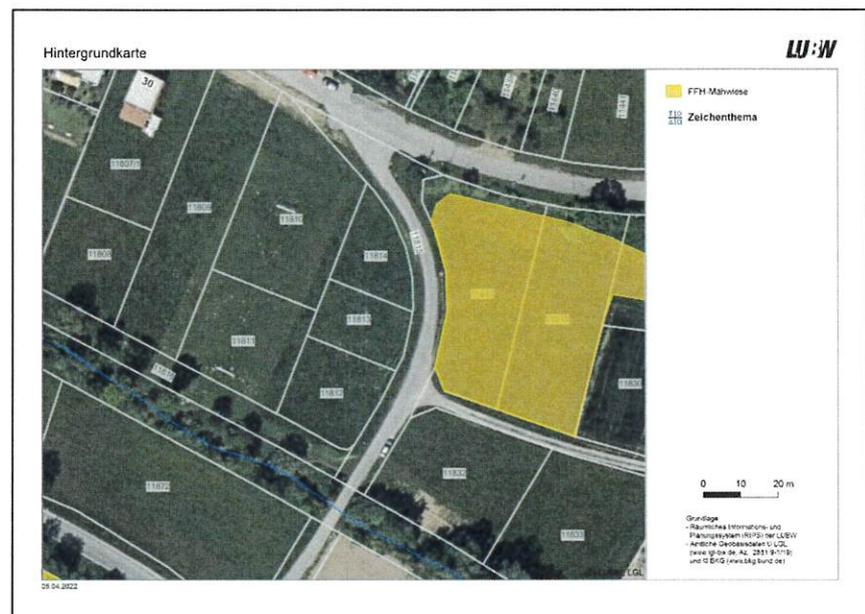
Abbildung 24:
FFH-Mähwiese im Untersuchungsgebiet „Sandgrube 1“.

Hier wird zwar im Zuge des Vorhabens nicht eingegriffen. Zur Vermeidung der Auslösung eines Umweltschadens dürfen hier jedoch keine Baustelleneinrichtungsflächen wie beispielsweise Lagerflächen während der Bauzeit eingerichtet werden.

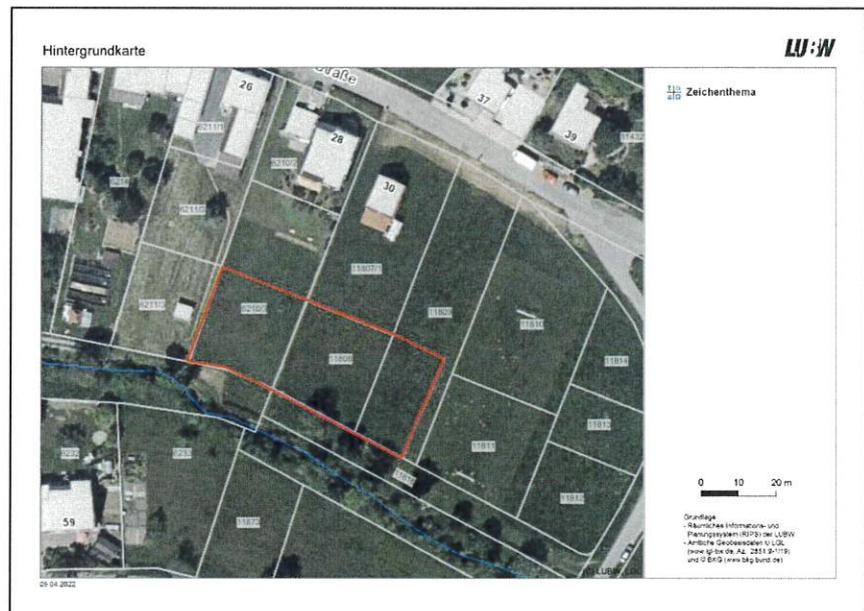
Abbildung 25:
Vorkommen der Sumpfschrecke.

Im Untersuchungsgebiet „Sandgrube 1“ konnten in der nördlich des Bruchbachs und östlich der Siedlungsflächen innerhalb der Wiesen die Sumpfschrecke nachgewiesen werden. Diese befindet sich auf der Roten Liste Baden-Württembergs, Kategorie 2 (stark gefährdet) (Detzel *et al.* 1998). Es wird empfohlen, innerhalb dieses Bereichs keine Baustelleneinrichtungsflächen einzurichten (siehe Abbildung 25).

Es konnten national besonders geschützte Falterarten nachgewiesen werden. Südlich des Bruchbaches im Untersuchungsgebiet „Sandgrube 1“ konnte beispielsweise ein Mädesüß-Perlmutterfalter (*Brenthis ino*) nachgewiesen werden, welcher sich auf der Vorwarnliste der Roten Liste Baden-Württembergs befindet (Ebert *et al.* 2008). Da entlang des Bruchbaches Hochstauden für den Falter erhalten bleiben, ist nicht von einer Gefährdung der Art durch das Vorhaben auszugehen. Es wird wie auch schon für die Sumpfschrecke empfohlen, keine Baustelleneinrichtung im Bereich der Frischwiese einzurichten, welche auch für den Mädesüß-Perlmutterfalter als Lebensraum dienen kann (siehe Abbildung 25).
