# Vertiefte Sicherheitsüberprüfung von 8 Hochwasserrückhaltebecken Königsbach-Stein

Einwohnerversammlung

Königsbach-Stein, den 16.11.2017

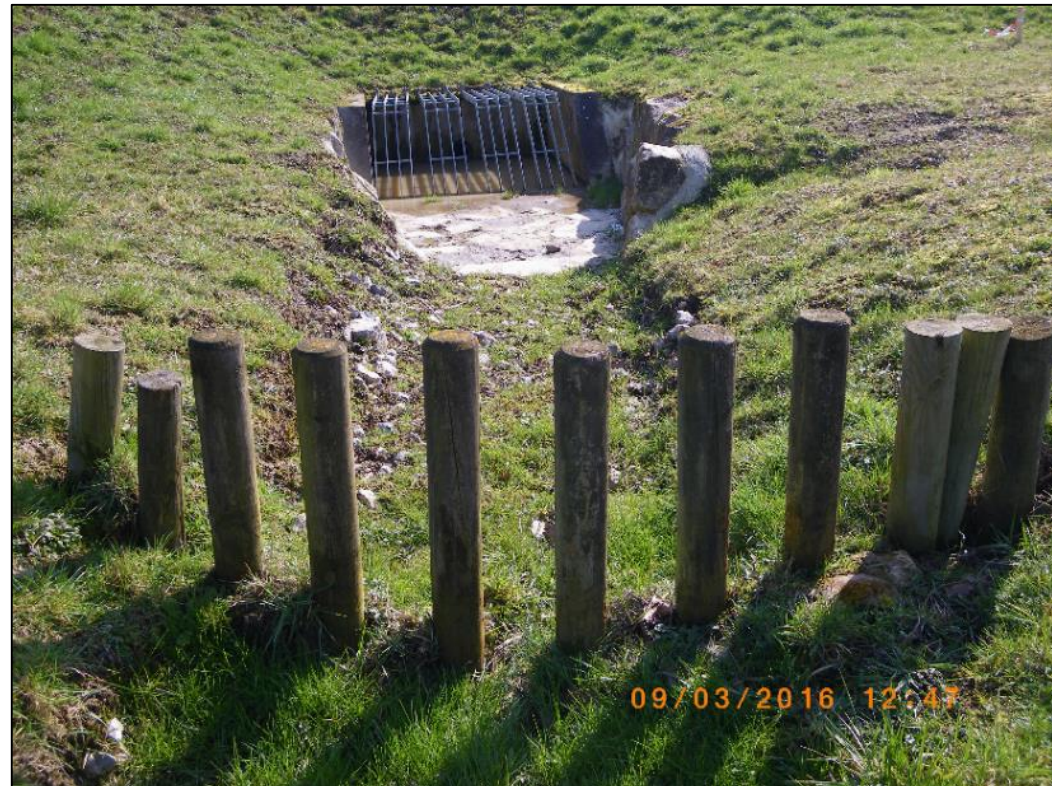
## HRB I

- × Hochwasserentlastung
- × Fehlender Freibord am Längsdamm
- × Lattenpegel
- × Nachweis Dichtheit Grundablass
- × Betriebsplan

- Lattenpegel
- Erhöhung seitliche Bereiche zur Freibordherstellung
- Dichtigkeitsprüfung Grundablässe
- Betriebsvorschriften
- Räumliche Rechen

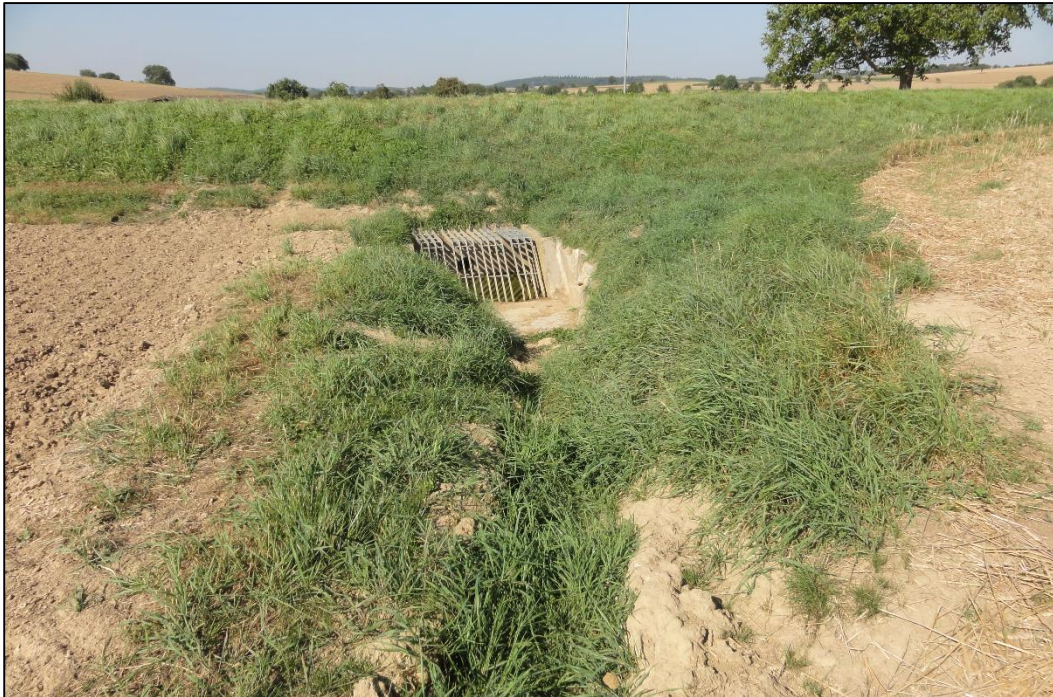
## HRB III

- × Hochwasserentlastung
- × Lattenpegel
- × Nachweis Dichtheit Grundablass
- × Betriebsplan

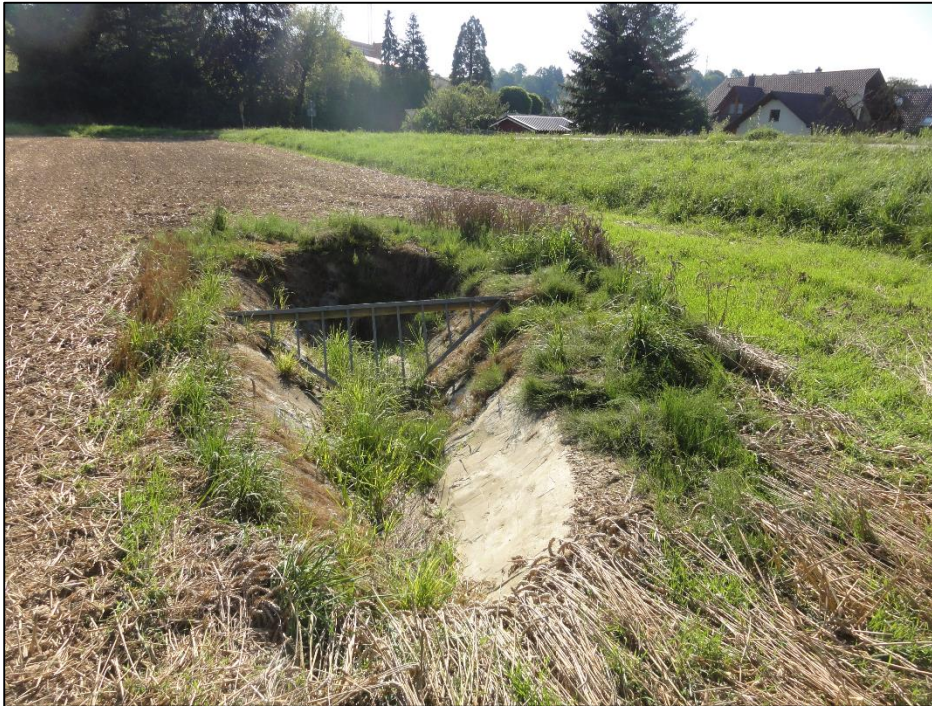
## HRB Kuchental

- × Hochwasserentlastung
- × Lattenpegel
- × Nachweis Dichtigkeit Grundablass
- × Betriebsplan
- × Räumlicher Grobrechen am Grundablass

derzeit keine Maßnahmen aufgrund geringer Höhe,  
Erfahrung mit Überströmung  
Bruchscenario möglicherweise zulässig
